**ОТЧЕТ О ВЫПОЛНЕННЫХ  
РЕМОНТНЫХ РАБОТАХ № 8729****Дата ремонта**  
июнь 2020 года**Заказчик**  
АО «Каустик»**Регион**  
Волгоградская область**Описание объекта ремонта**

Поврежденные шпильки корпусных деталей паровой турбины.

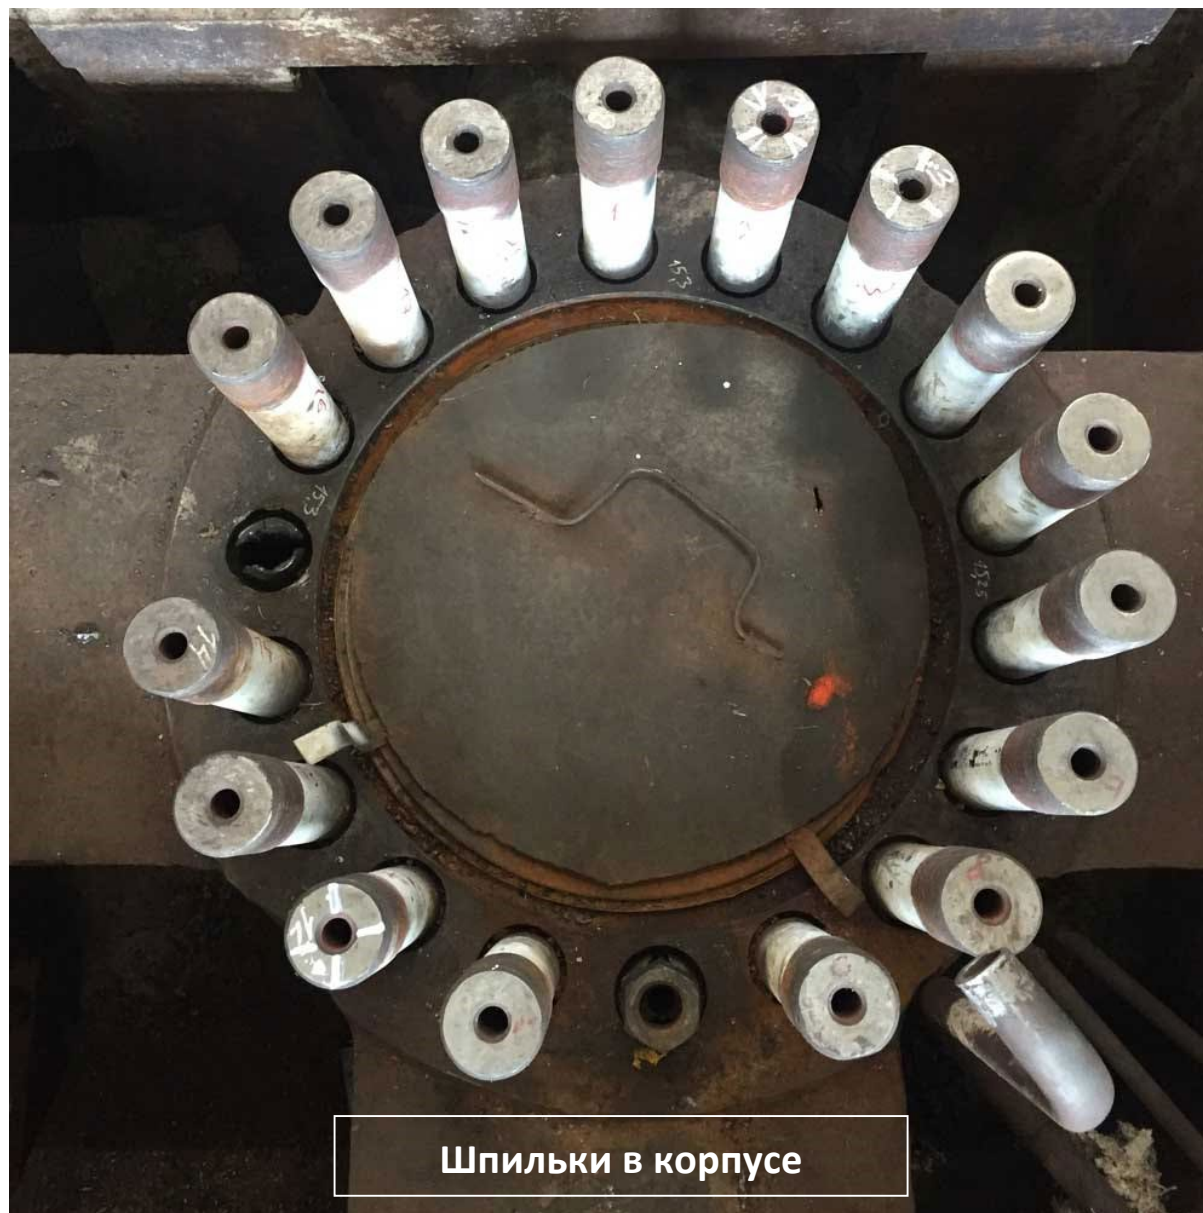
По результатам ультразвуковой дефектации шпильки корпусных деталей паровой турбины имели микротрещины и подлежали замене. Демонтировать стандартными методами поврежденный крепеж не удалось.

Шпильки в корпусе

- произведен монтаж технологической оснастки для крепления устройства на магнитном основании для сверления металла;
- срезана выступающая часть шпилек, подлежащих замене;
- выполнена сверловка в центре шпильки на всю оставшуюся глубину;
- прослаблены тонкие стенки шпилек без повреждения ответной резьбовой части, после чего удалены;
- произведена последующая калибровка резьбовых отверстий.

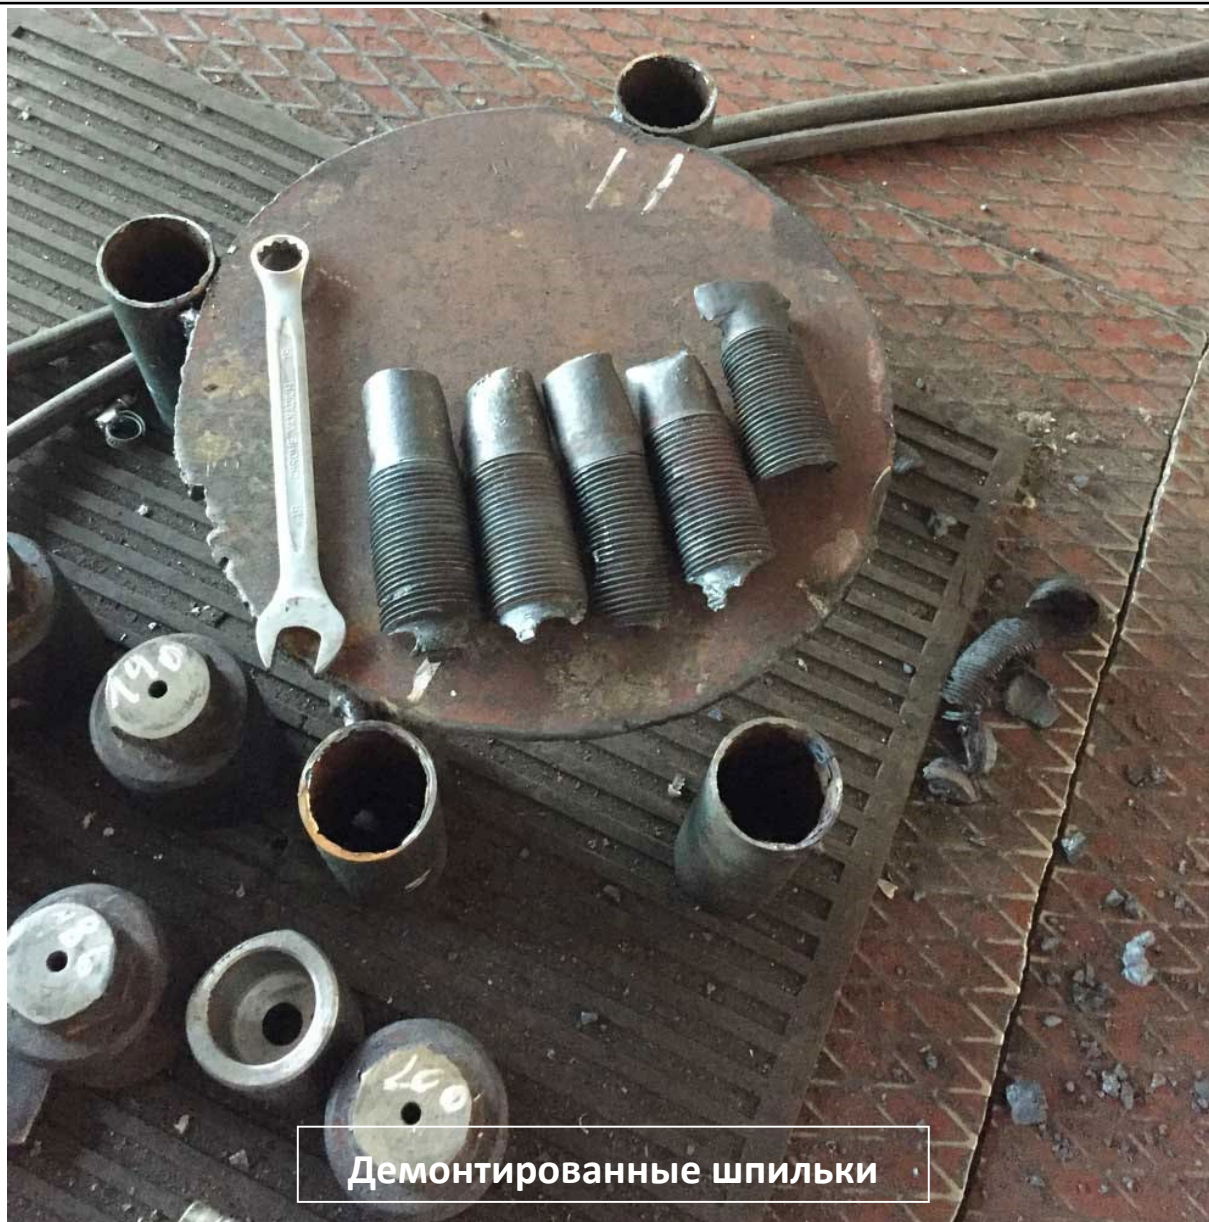
Демонтированные шпильки

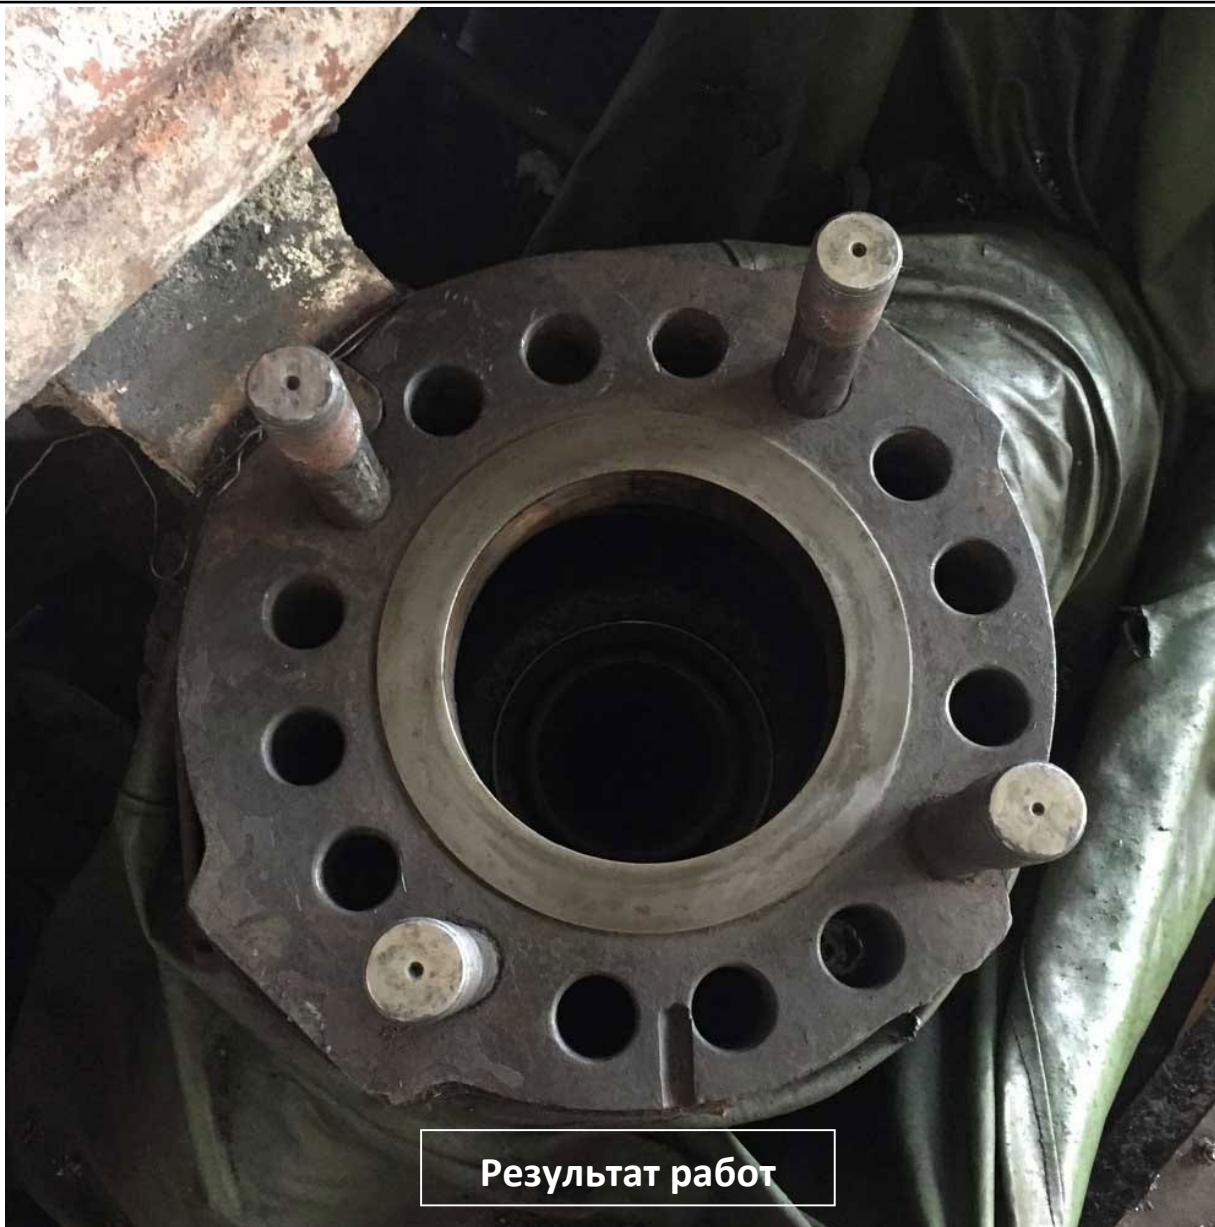
Результат работ
