ОТЧЕТ О ВЫПОЛНЕННЫХ  
РЕМОНТНЫХ РАБОТАХ №8086

ИнтерРАО

Конденсатор типа К-2-6000-1:

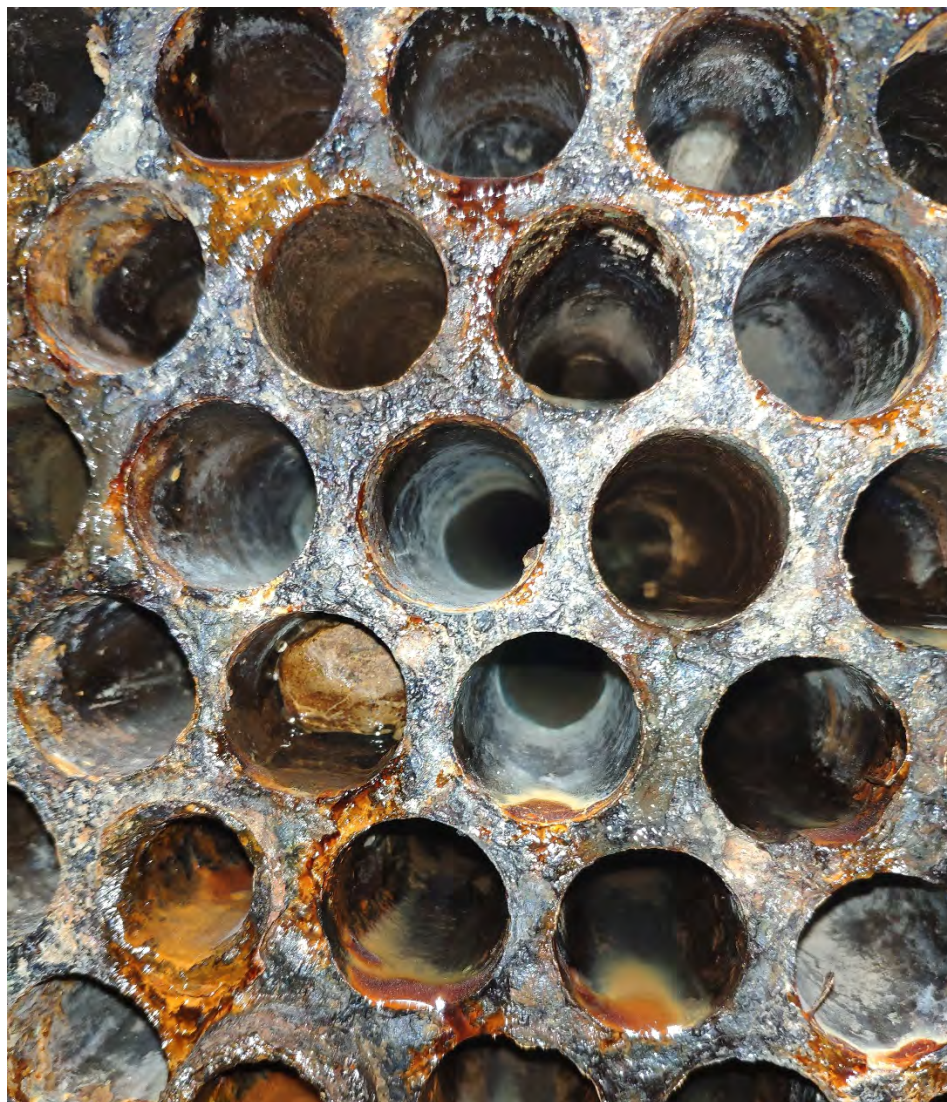
Эрозия (износ) концевых участков теплообменных трубок. Наиболее изношенными являются входные участки трубок на глубине до 40 мм от наружного края трубной доски, при этом на остальной длине трубок износ не превышает 10-15%. В районах вальцованных соединений, со стороны входа воды, износ трубок превышает 80% от номинальной толщины.

1. Эрозия входных участков теплообменных трубок

Установка коротких трубных вставок (Щитов СТИ) в количестве 3579 шт. во все входные участки 1го хода конденсатора и вставок на всю длину (Лайнеров) в заглушенные трубки (150 шт.) 1го хода конденсатора в нитки А и Б.

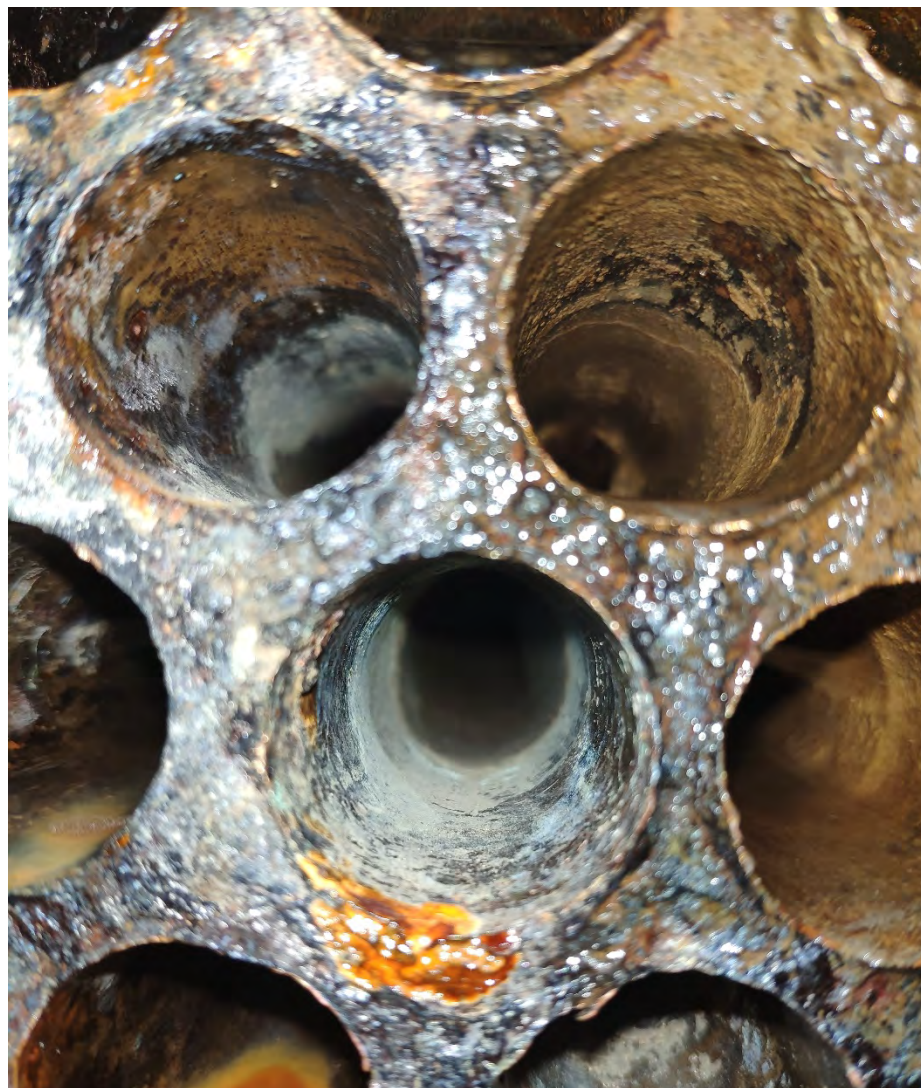
2. Эрозия входных участков теплообменных трубок

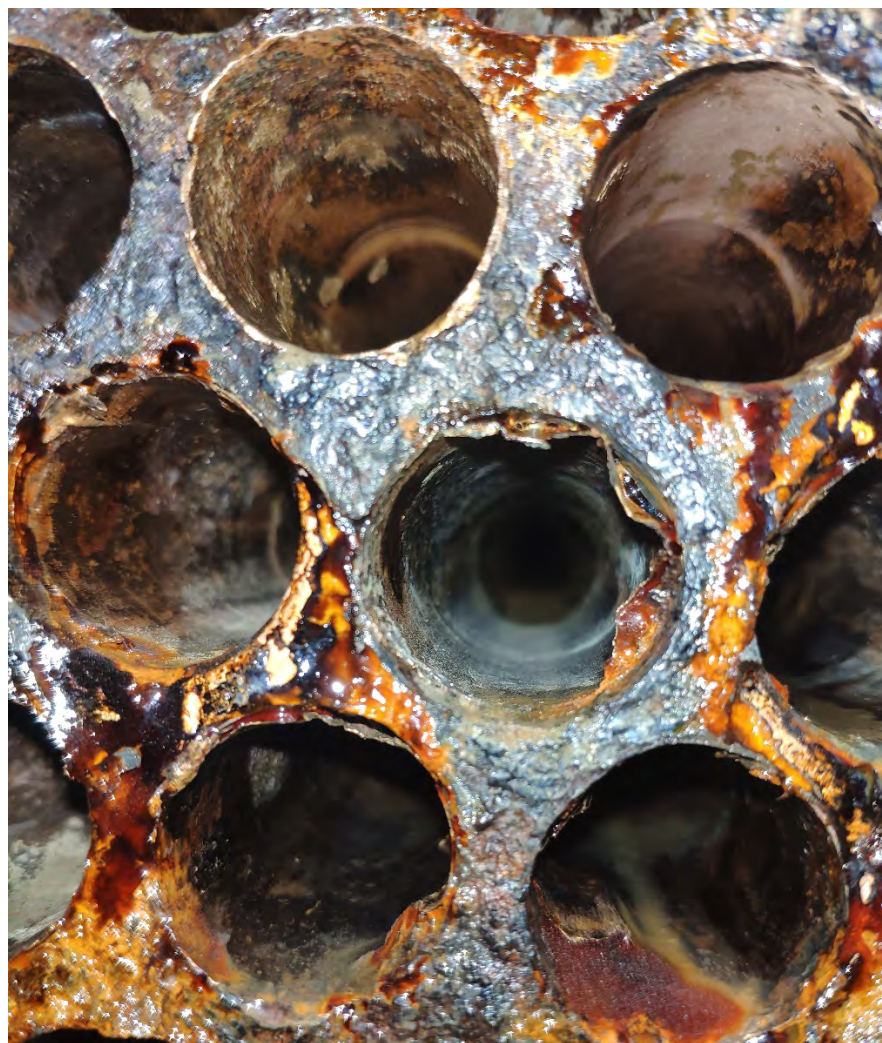
3. Деформация выступающих концов трубок вследствие эрозии входных участков

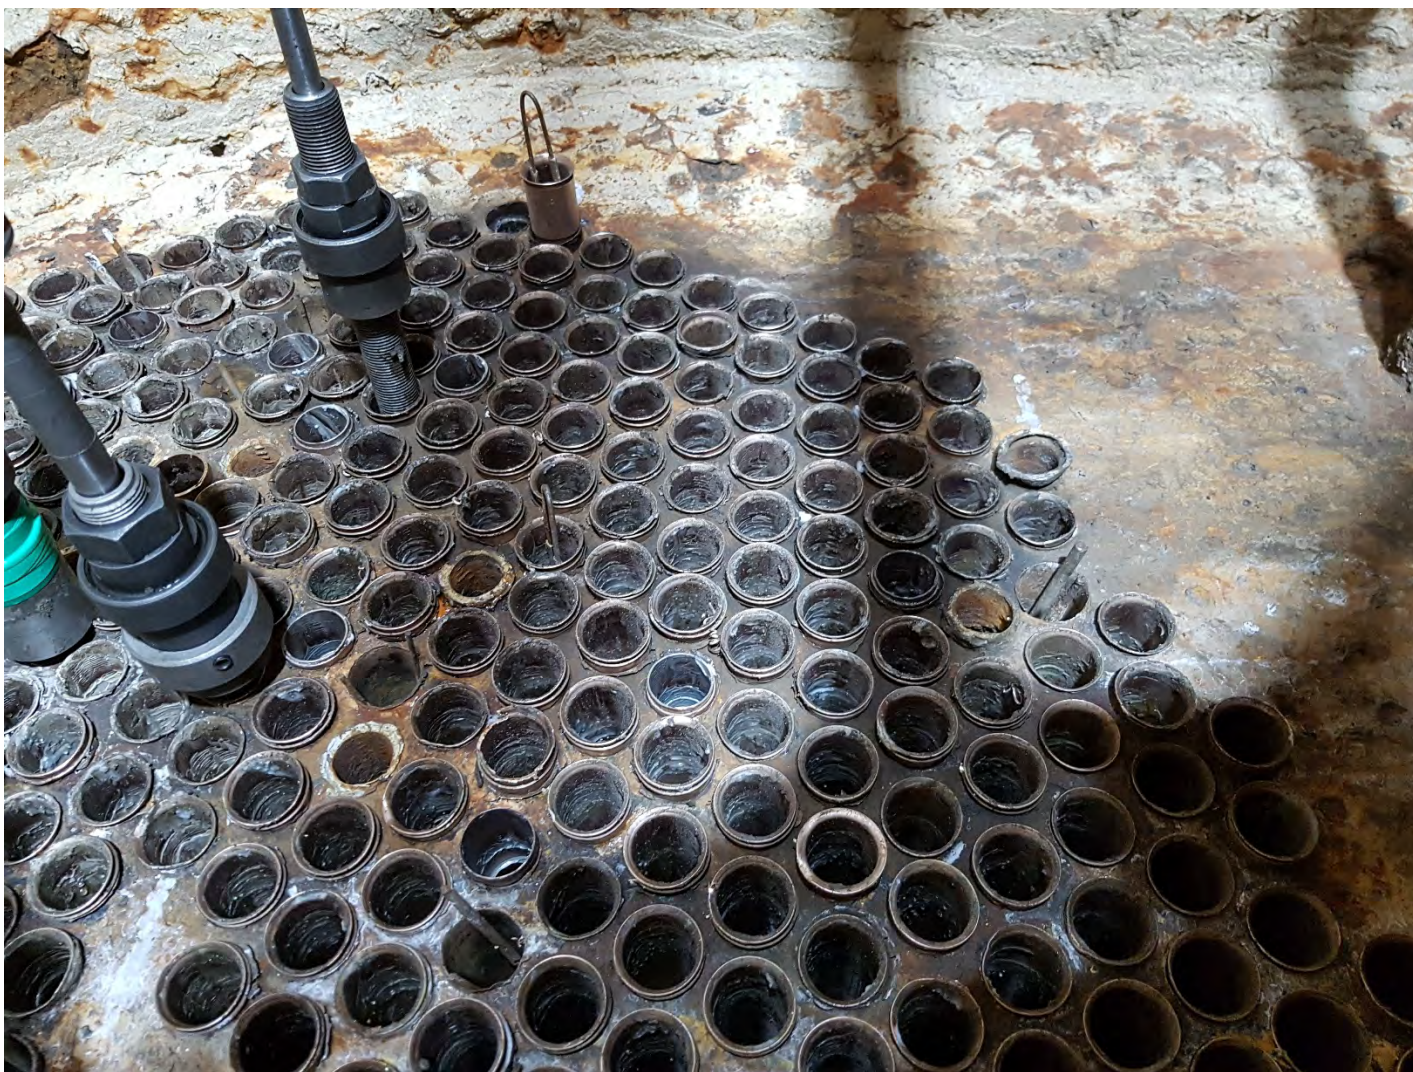
6. Трубная доска во время выполнения работ
