ОТЧЕТ О ВЫПОЛНЕННЫХ
РЕМОНТНЫХ РАБОТАХ №8680

Заказчик
ПАО «ТГК-1»

Крышка турбины гидроагрегата типа ПЛ 20/811 – В-742т

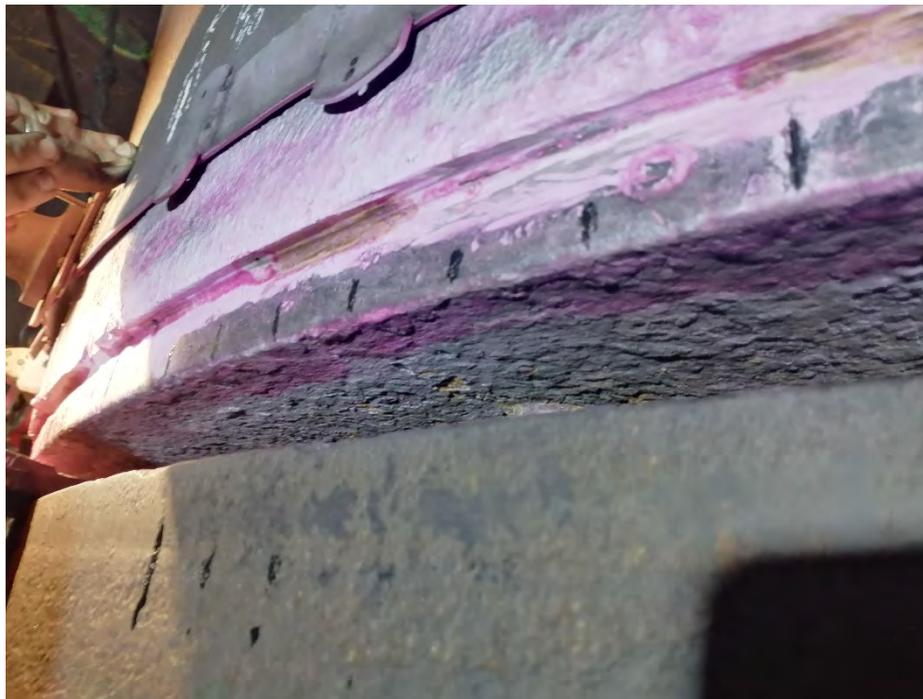
Из-за длительной эксплуатации в основании нижней части направляющего конуса крышки гидротурбины возникла сквозная трещина по окружности длиной 3550 мм. Материал крышки – чугун, толщина в зоне трещины 35-40 мм. Доступ к трещине затруднен конструктивными особенностями гидроагрегата.

1. Дефектоскопия трещины (внешняя сторона направляющего конуса турбины)

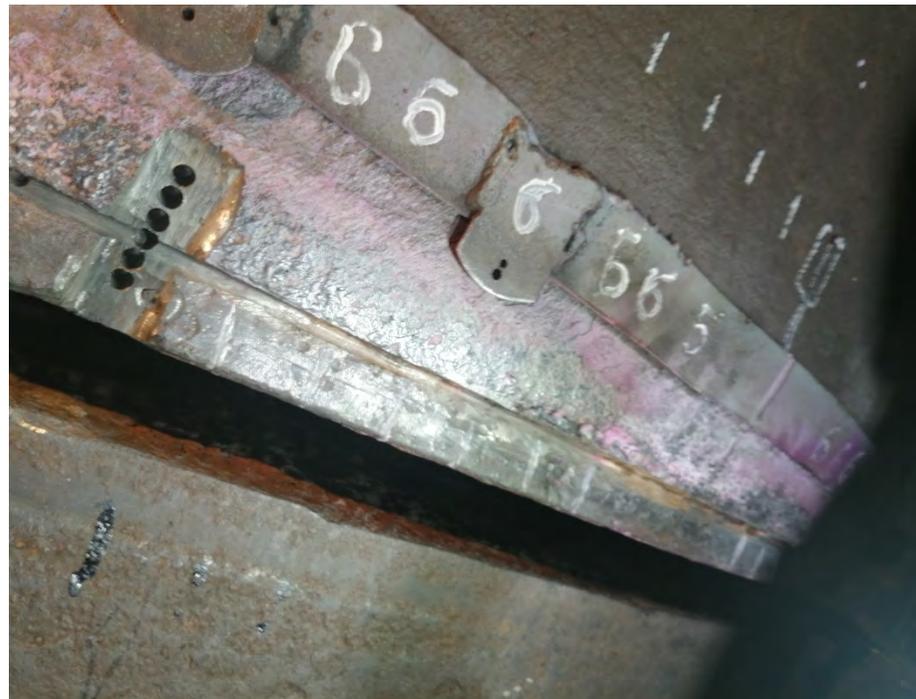
2. Высверливание отверстий под установку ключей-стяжек поперек трещины

- установка ключей «МЕТАЛОК» снаружи и внутри конуса крышки;
- установка внахлест друг на друга и расклепывание шпилек «МЕТАЛАЙС» по всей длине трещины снаружи и внутри конуса крышки;
- установка угловых ключей «Мастерлок».

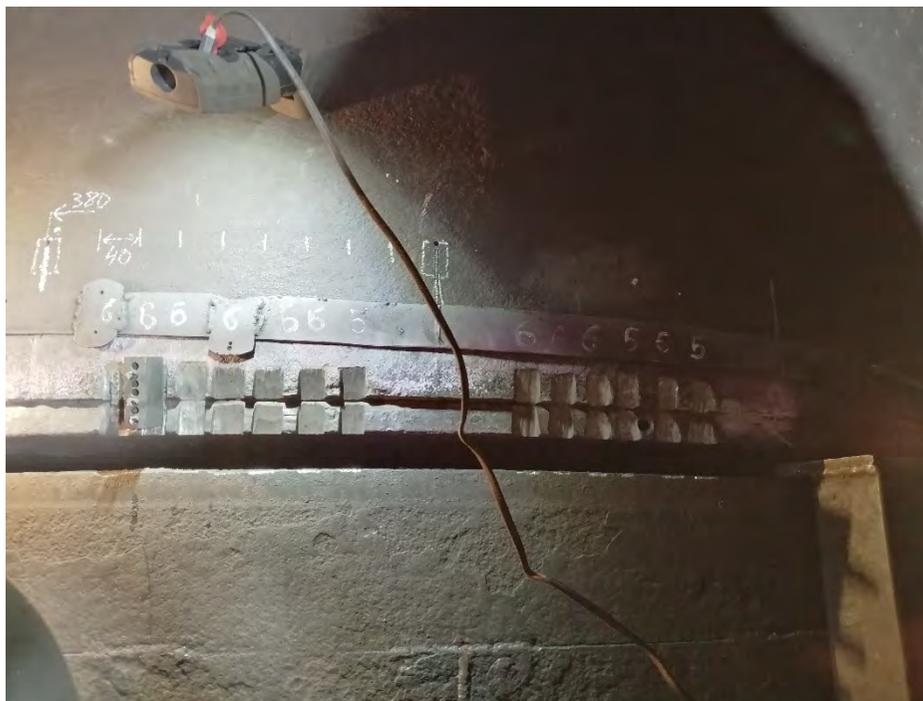
3. Подготовка поверхности направляющего конуса под установку
ключей-стяжек

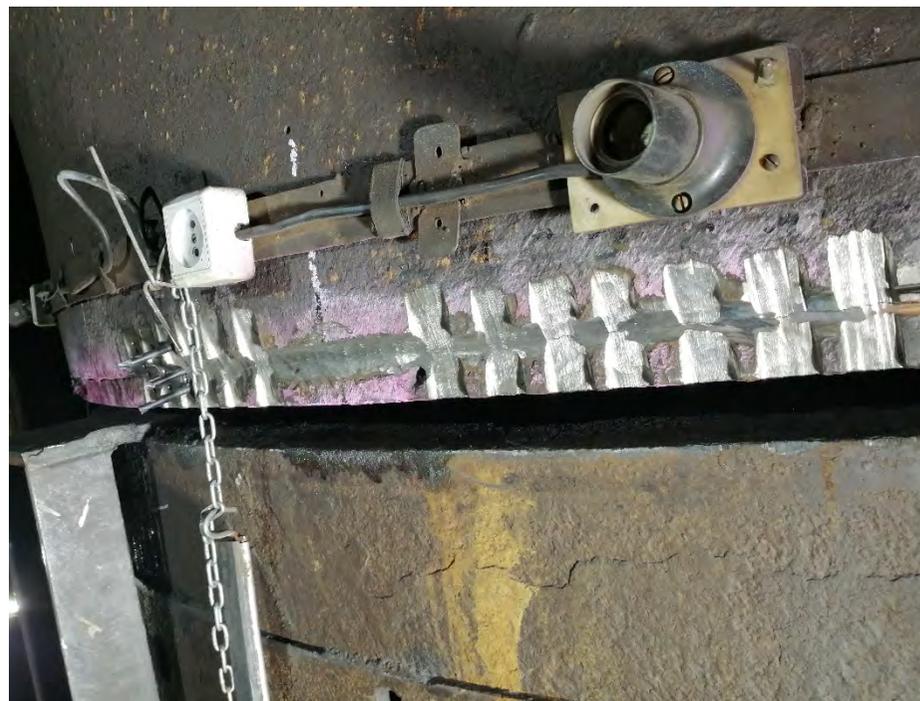
4. Подготовка поверхности к ремонту по технологии Металок

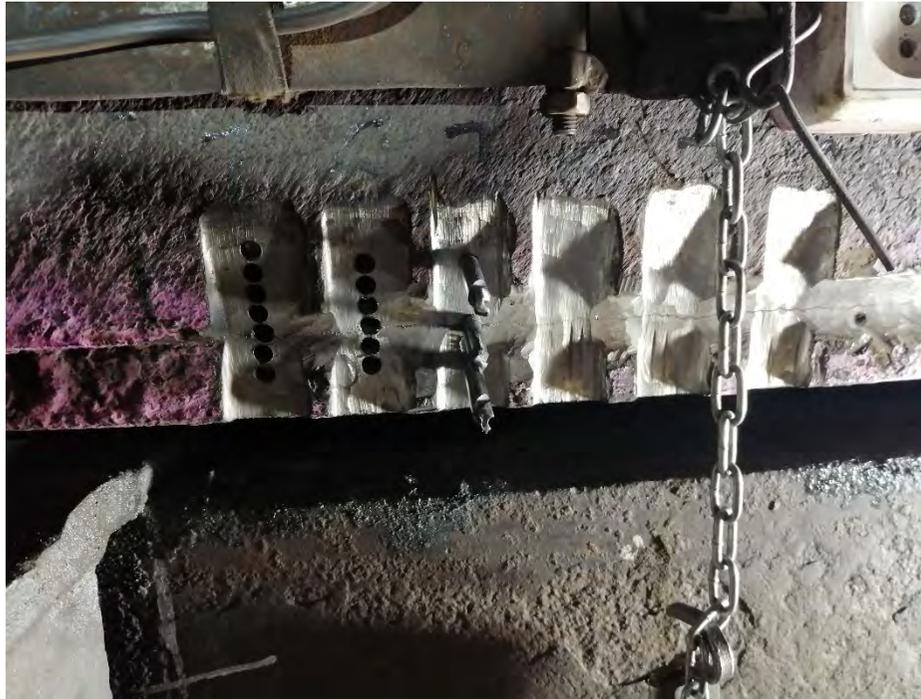
5. Высверливание отверстий под установку ключей-стяжек поперек трещины

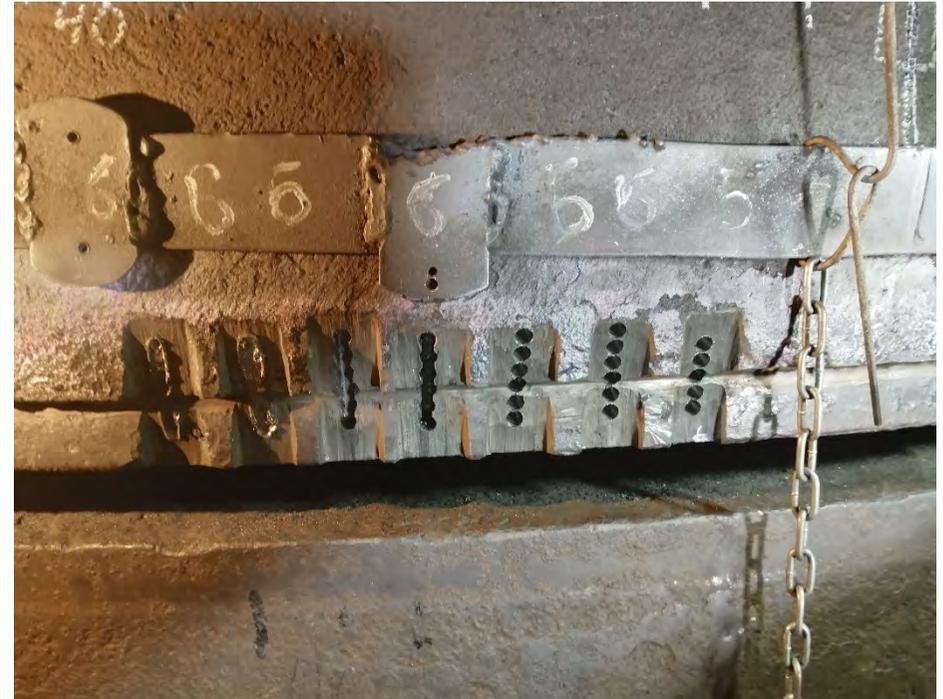
6. Установка ключей-стяжек

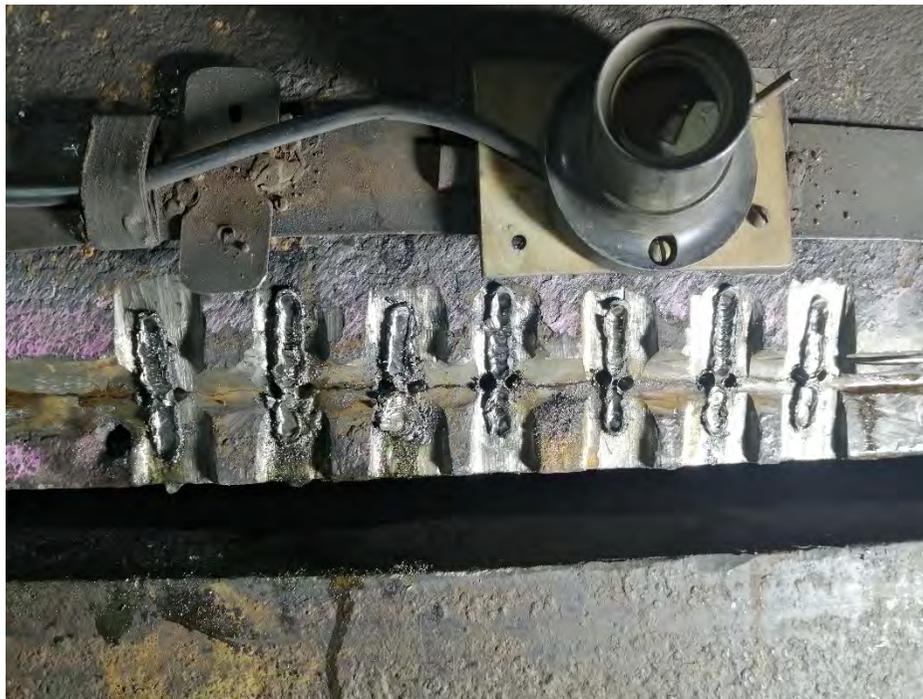
7. Высверливание отверстий в теле трещины для установки герметизирующих шпилек

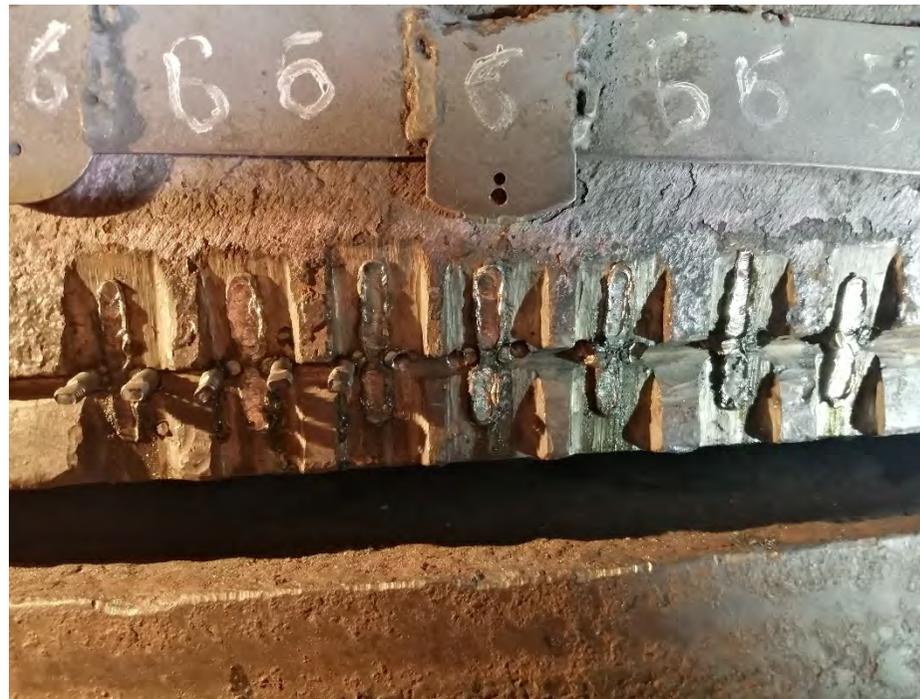
8. Высверливание отверстий в теле трещины для установки герметизирующих шпилек

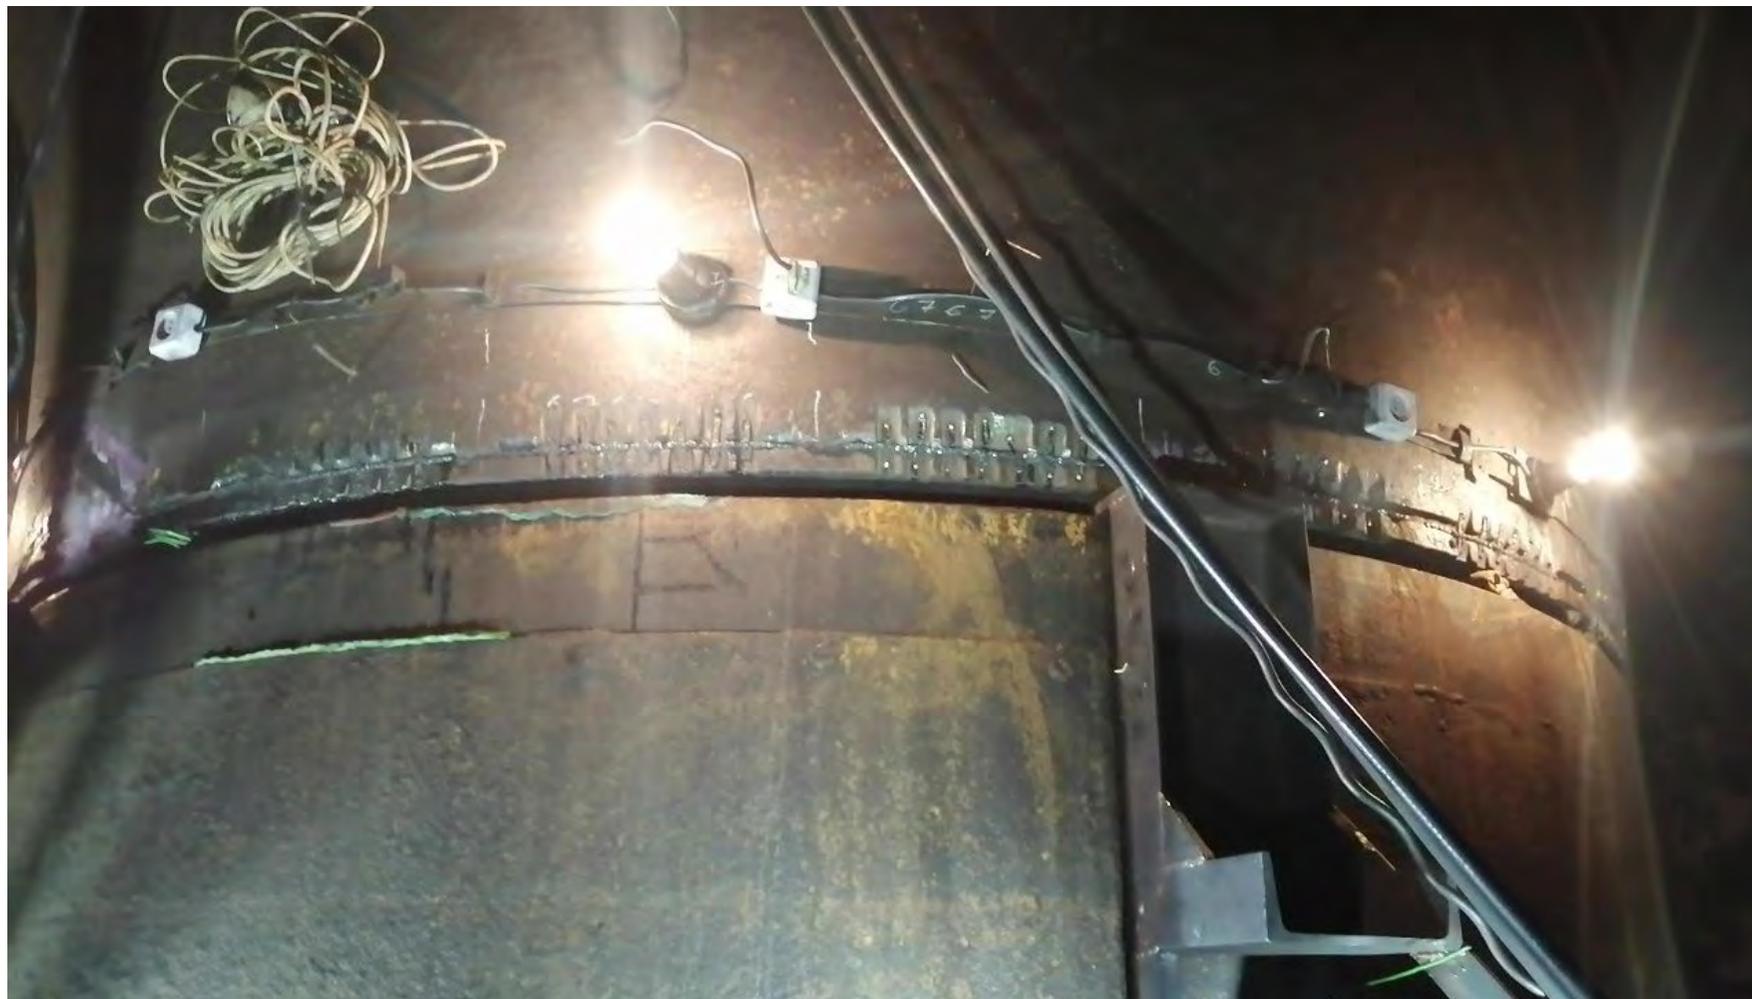
9. Общий вид направляющего конуса турбины во время выполнения работ

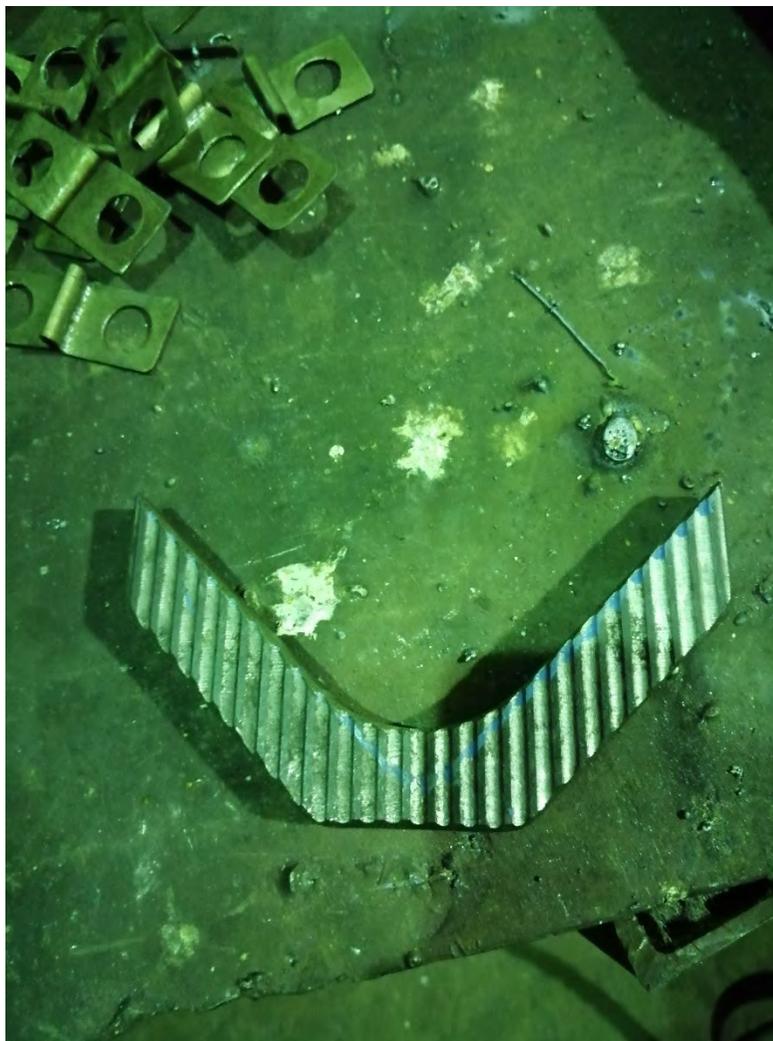
10. Угловой ключ Мастерлок для улучшения прочности

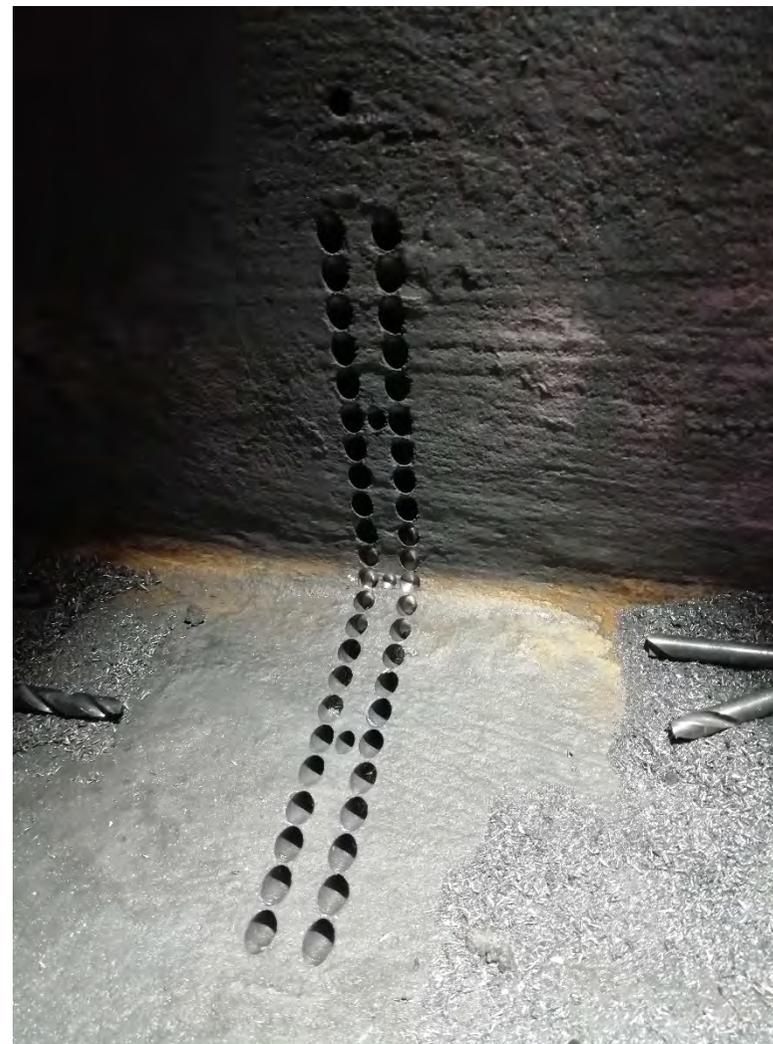
11. Высверливание отверстий под Мастерлок

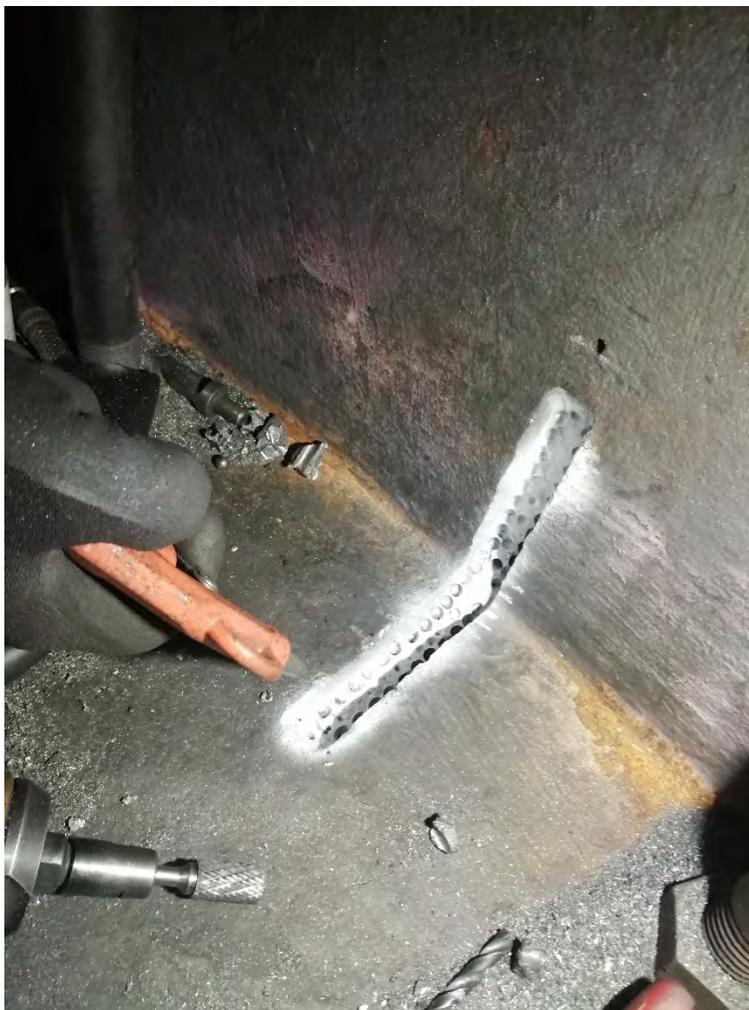
12. Подготовка поверхности под установку углового ключа Мастерлок

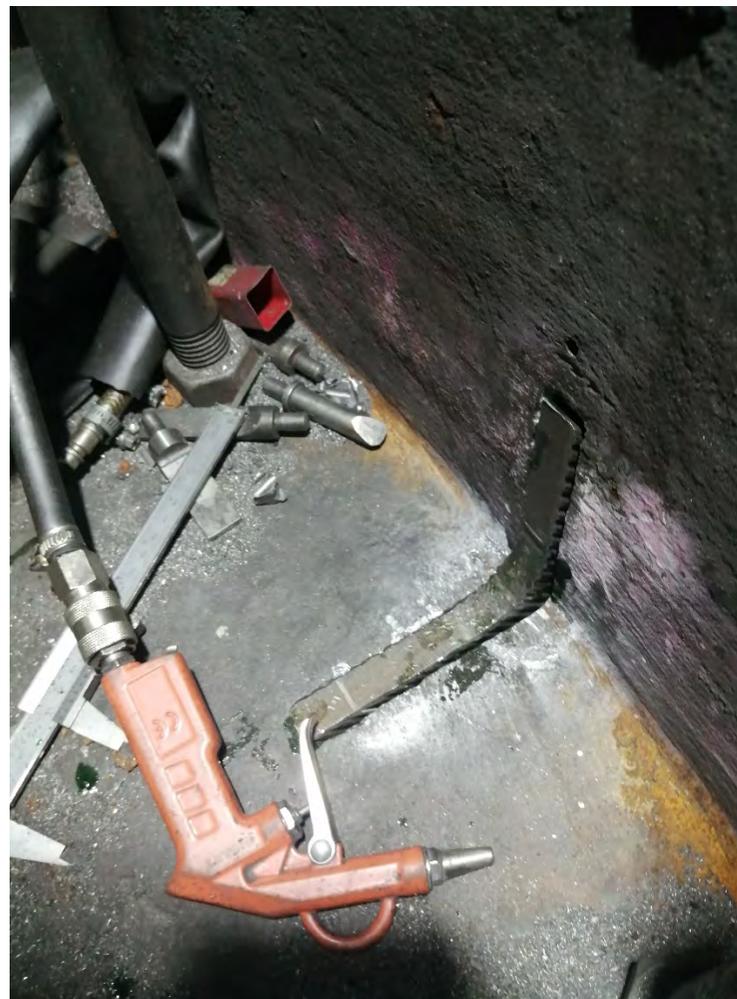
13. Установка углового ключа Мастерлок

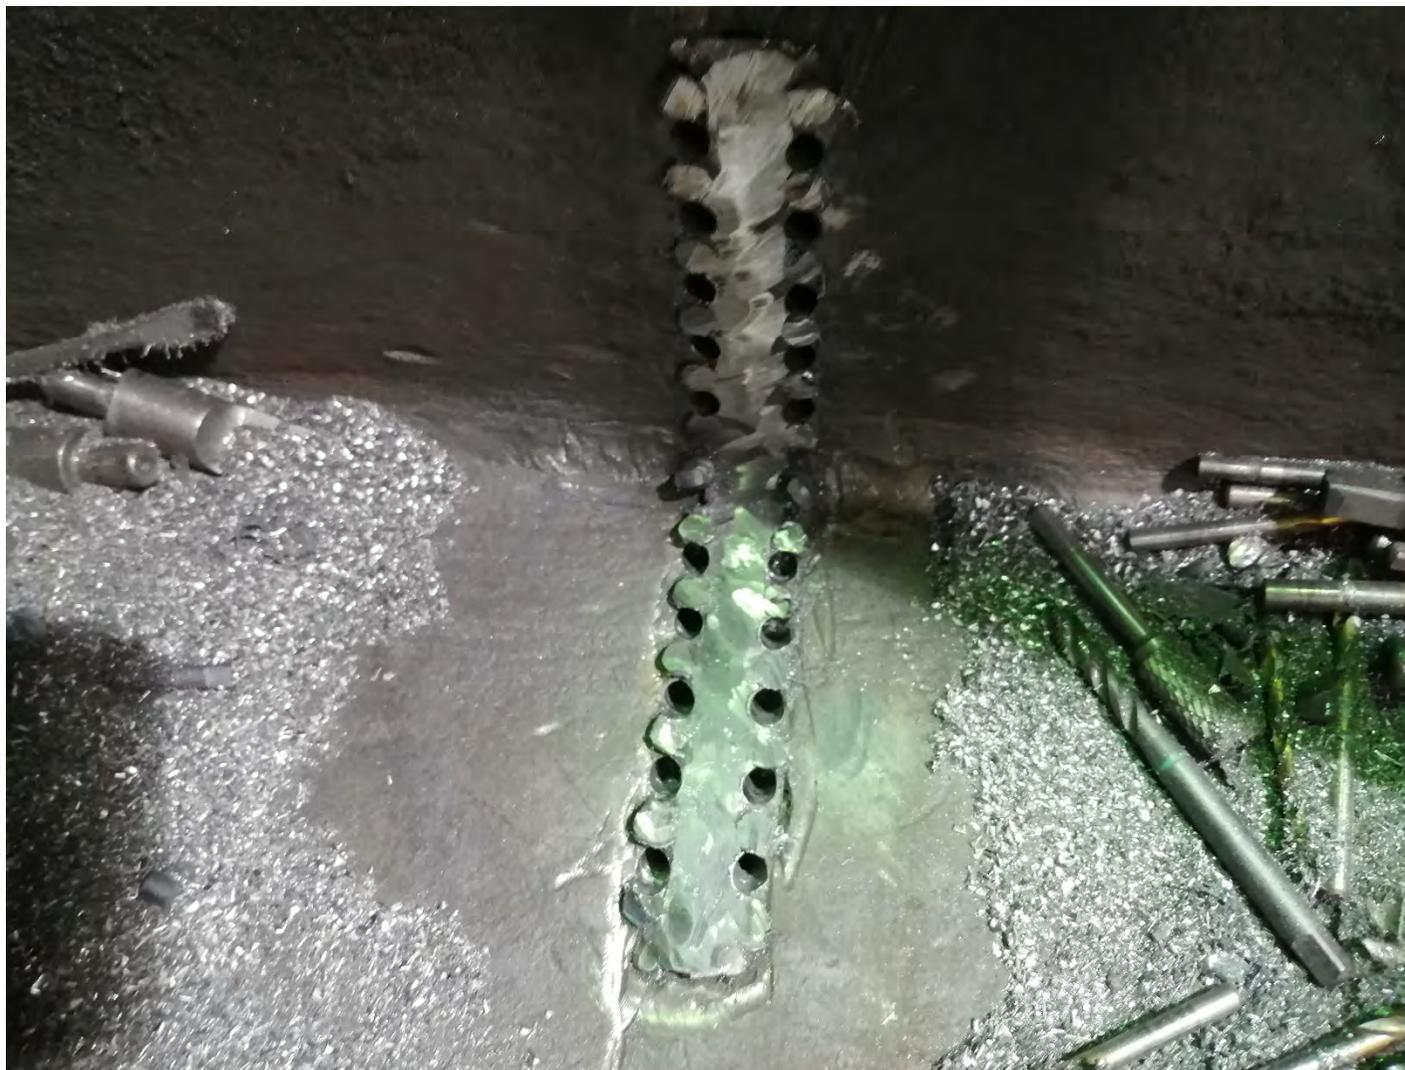
14. Установка углового ключа Мастерлок на шпильки
