**ОТЧЕТ О ВЫПОЛНЕННЫХ  
РЕМОНТНЫХ РАБОТАХ № 1689****Дата ремонта**  
август 2019 года**Заказчик**  
ПАО «СЕВЕРО-  
ЗАПАДНОЕ  
ПАРОХОДСТВО»**Регион**  
Ростовская  
область

Главный двигатель правого борта Wärtsilä 6L20 грузового теплохода

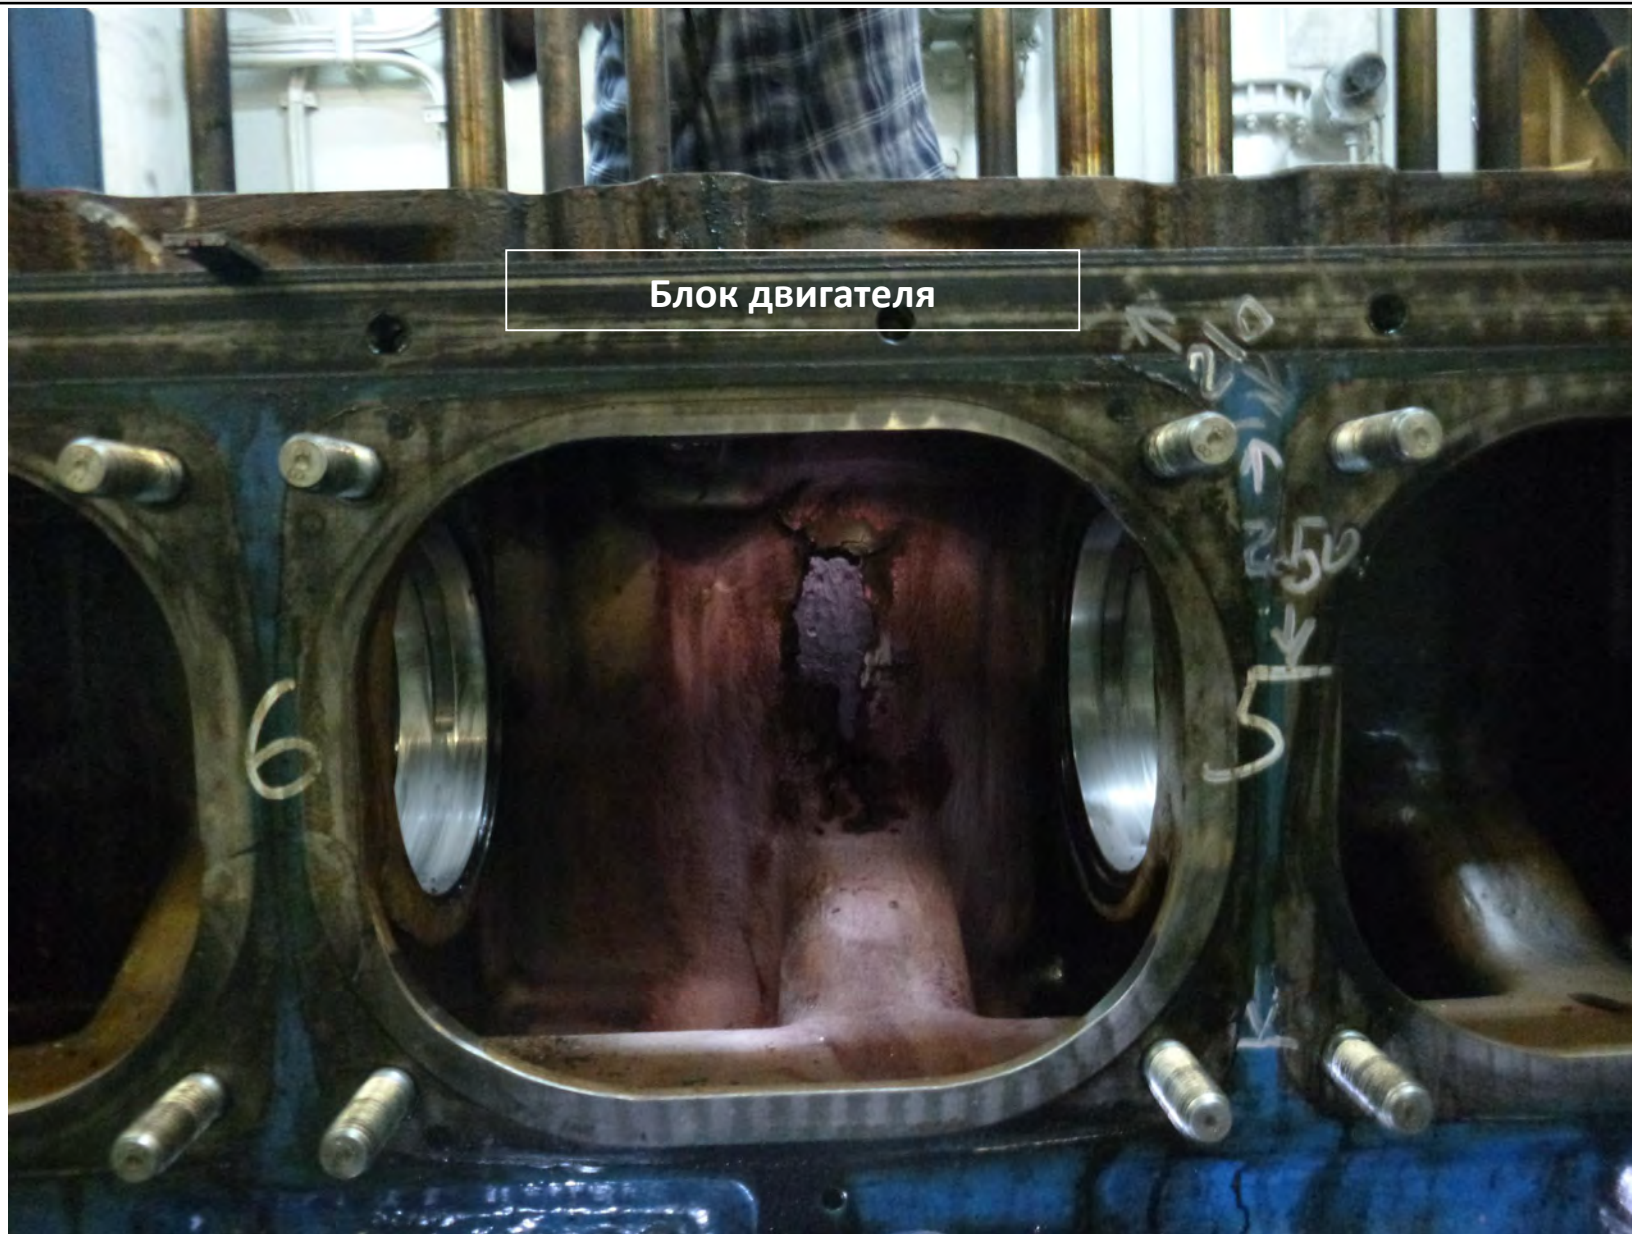
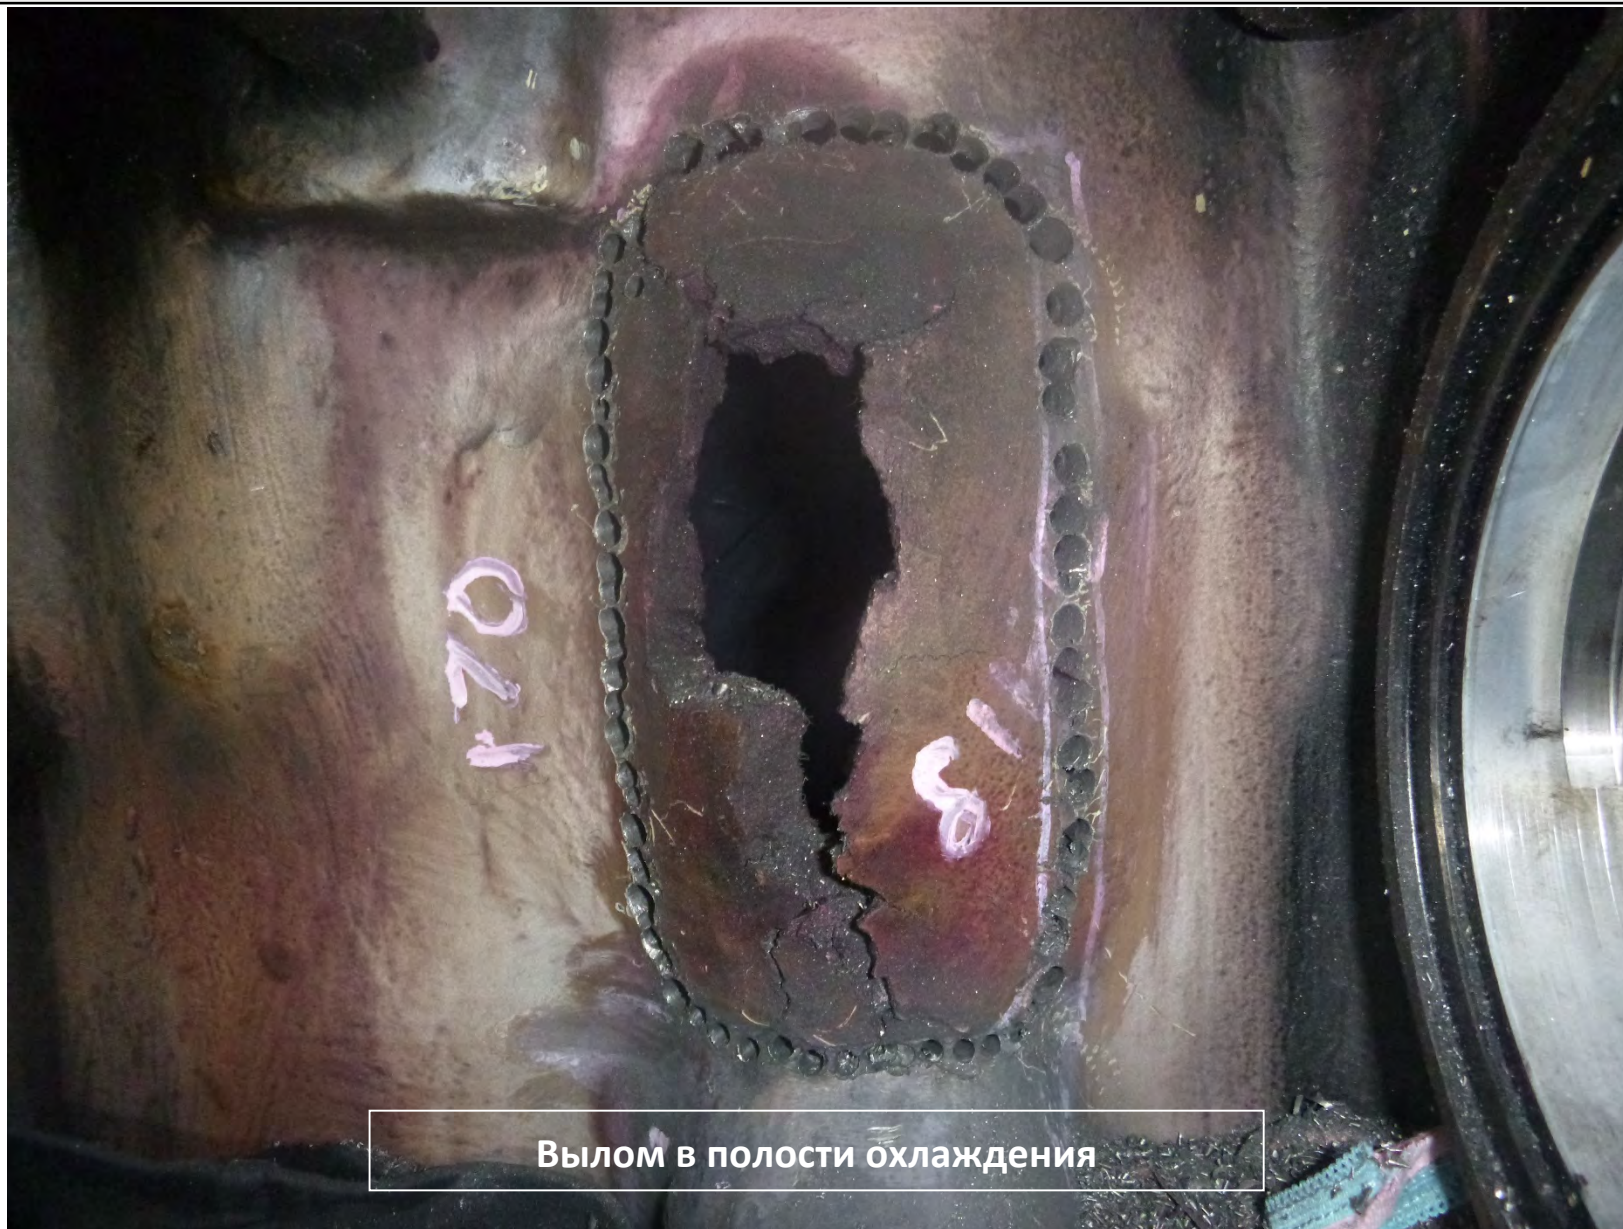
В ходе эксплуатации поврежден цилиндр №5 блока цилиндров ГД правого борта

Вылом в полости охлаждения

ремонт выломов по технологии «Metalock» с установкой ремонтных вставок
-

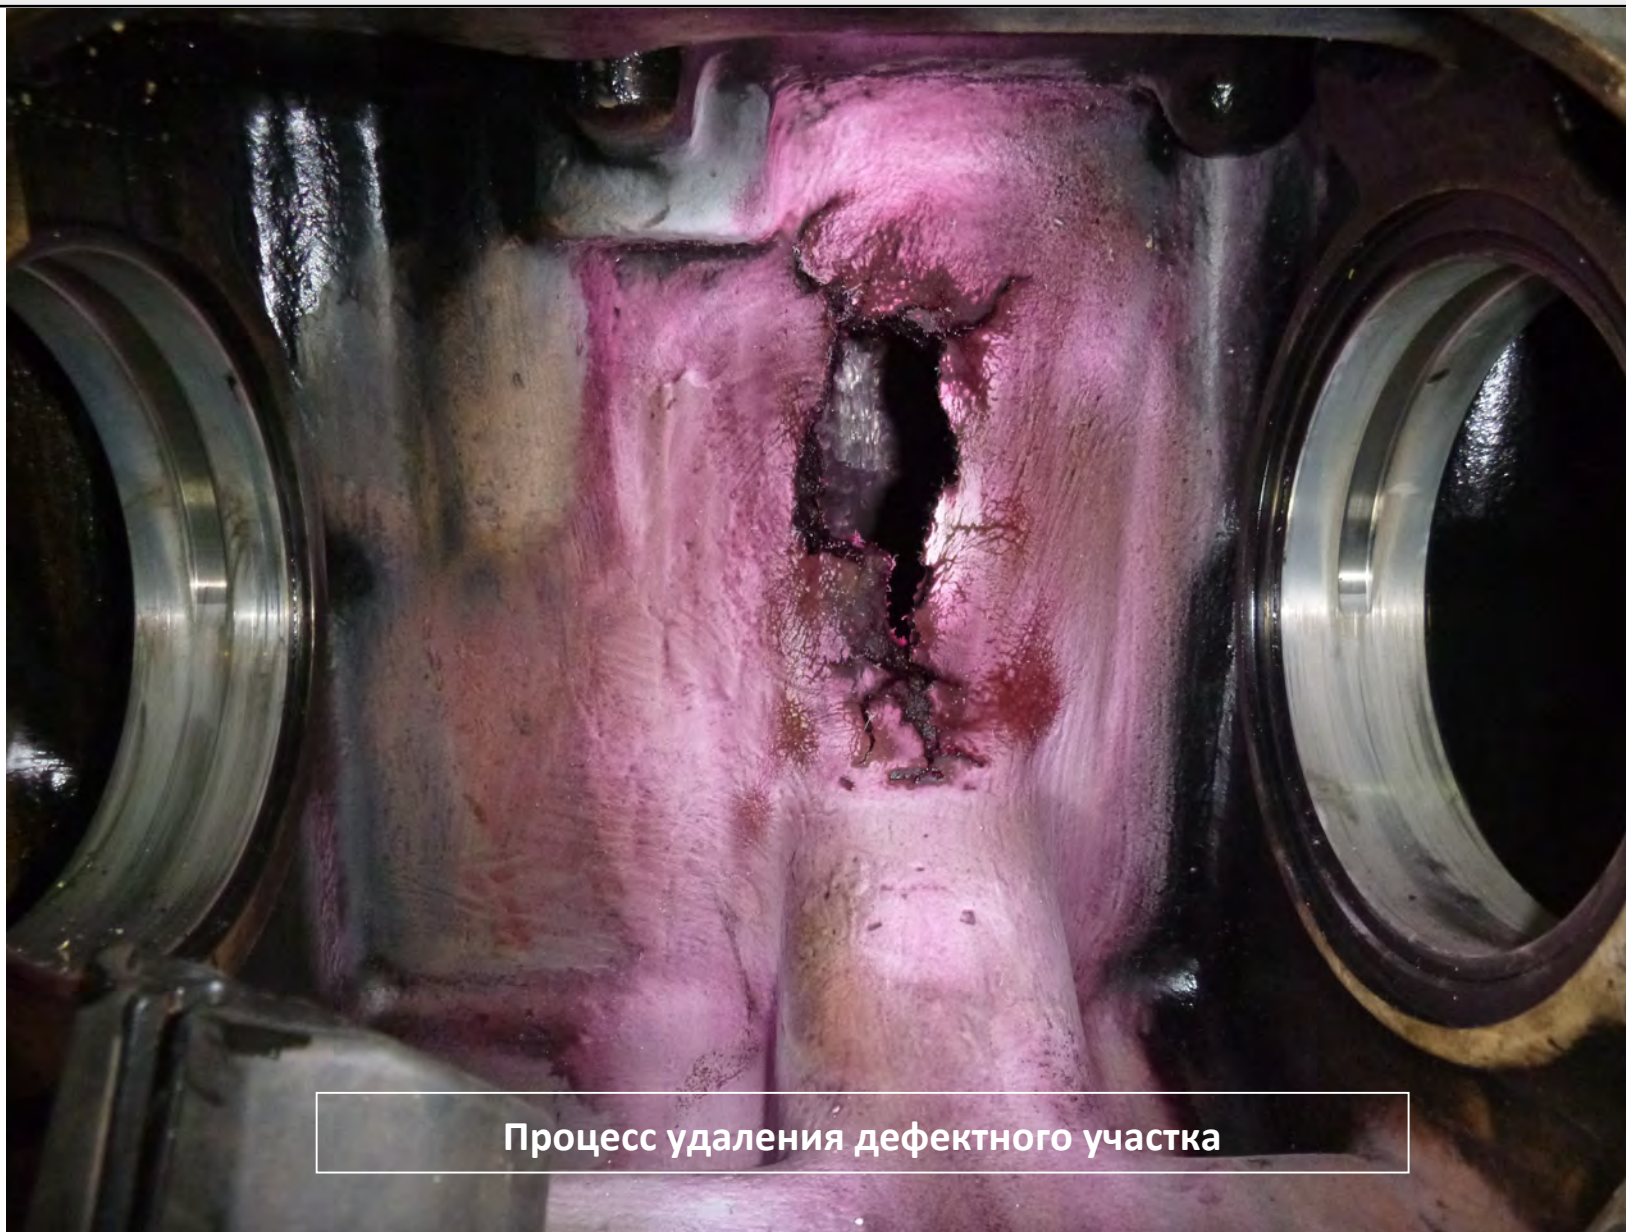
Процесс удаления дефектного участка

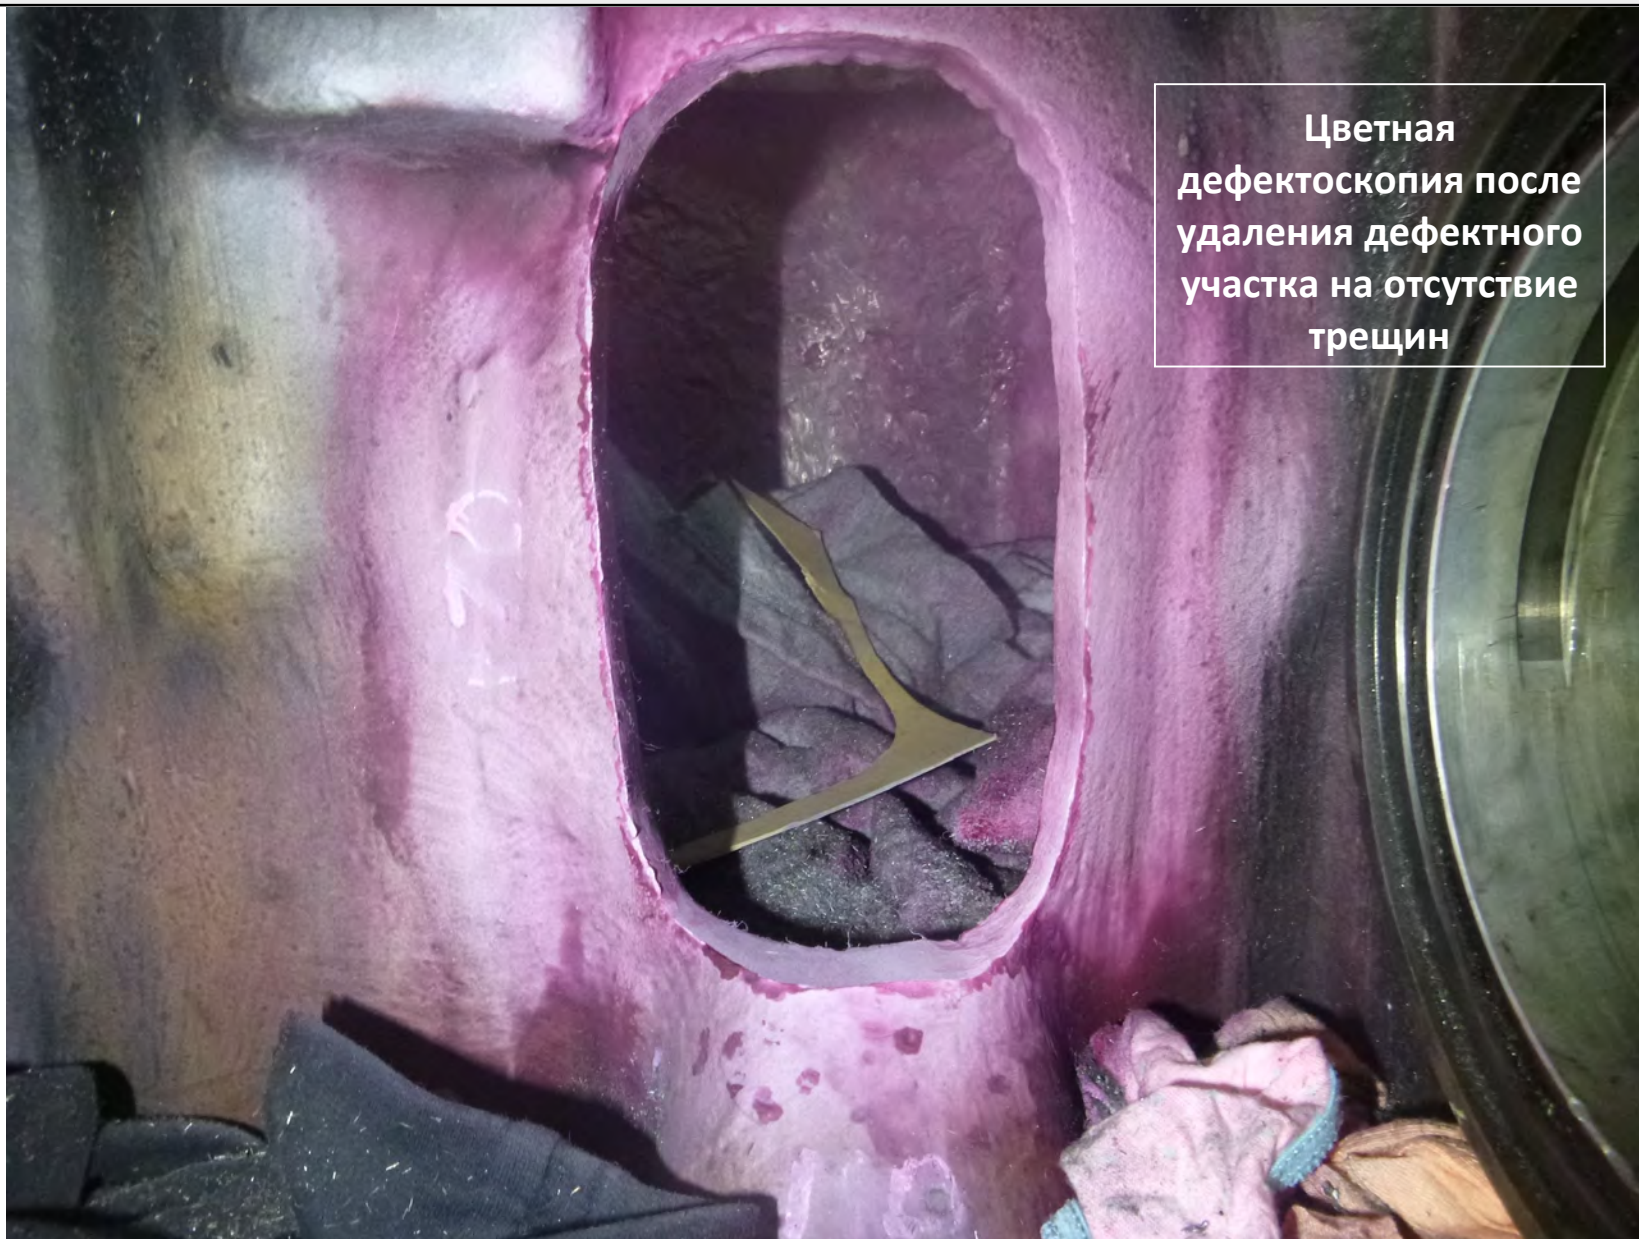
Цветная  
дефектоскопия после  
удаления дефектного  
участка на отсутствие  
трещин

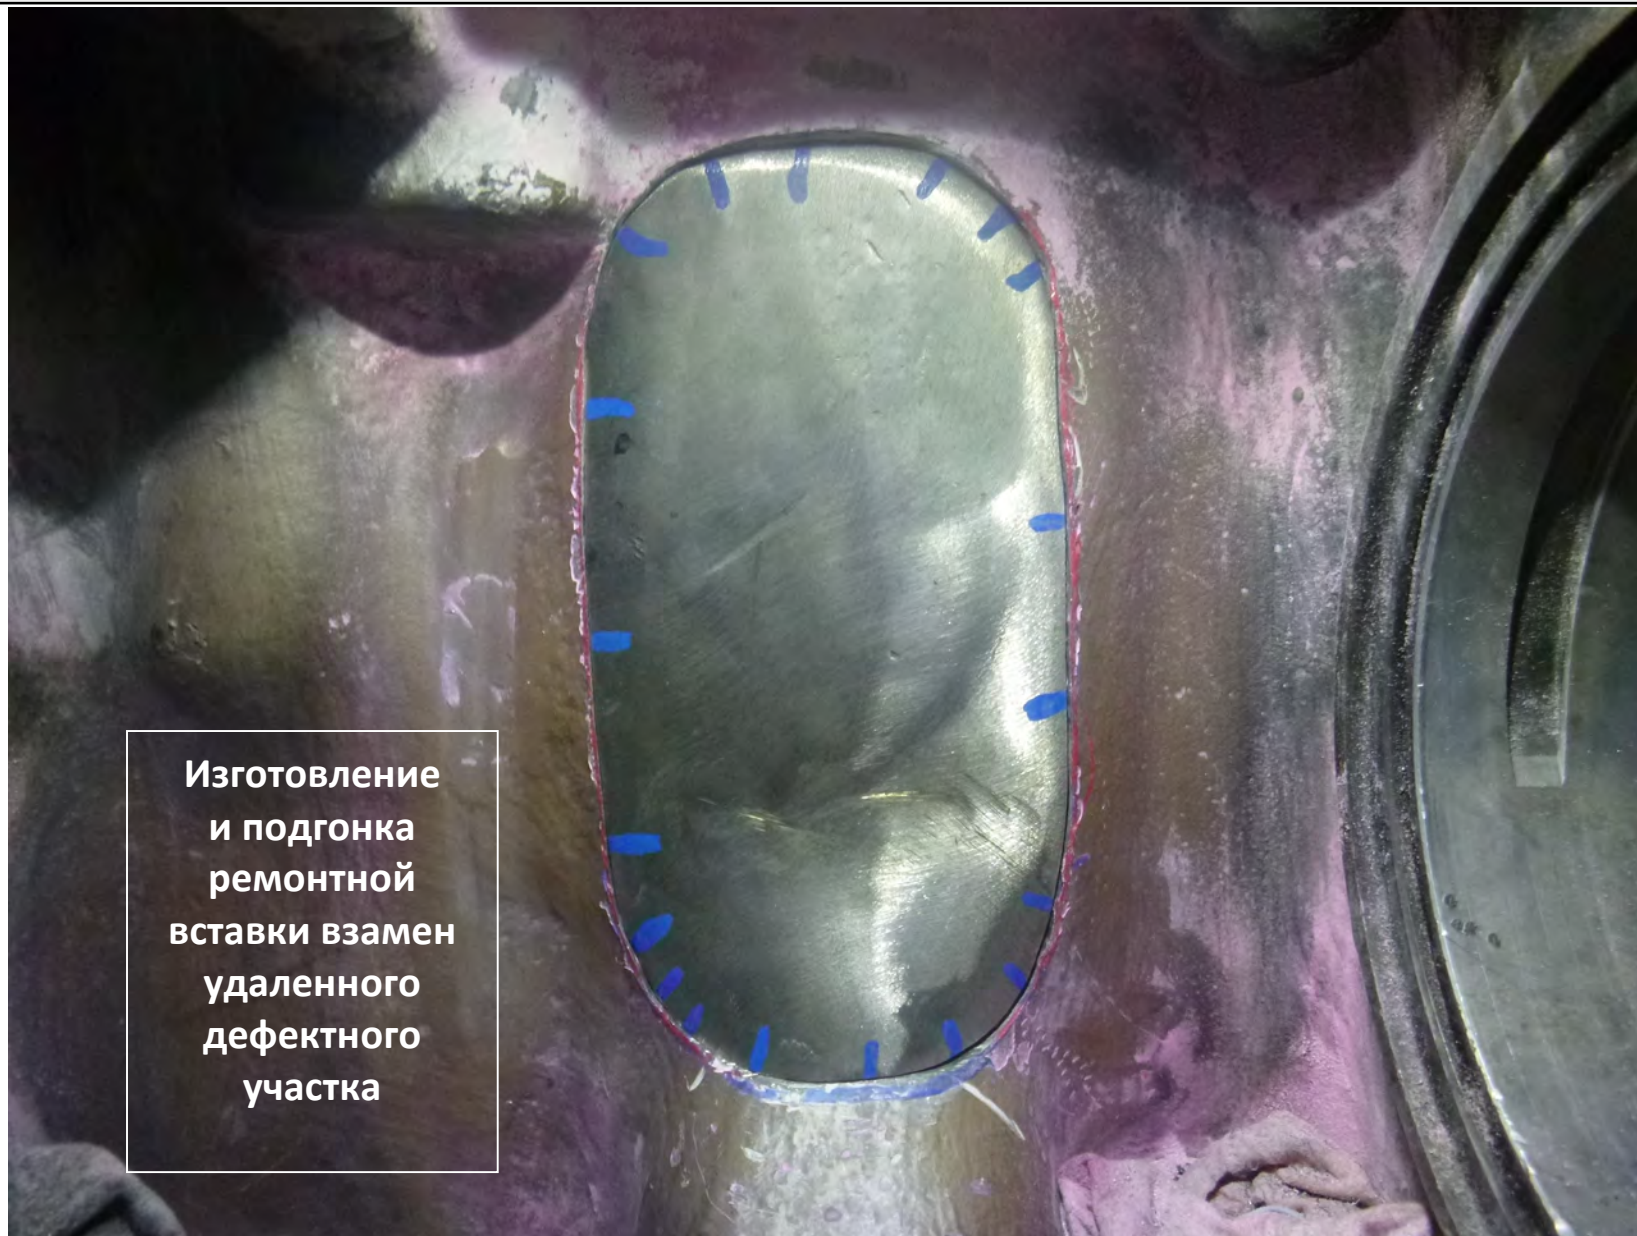
Изготовление  
и подгонка  
ремонтной  
вставки взамен  
удаленного  
дефектного  
участка

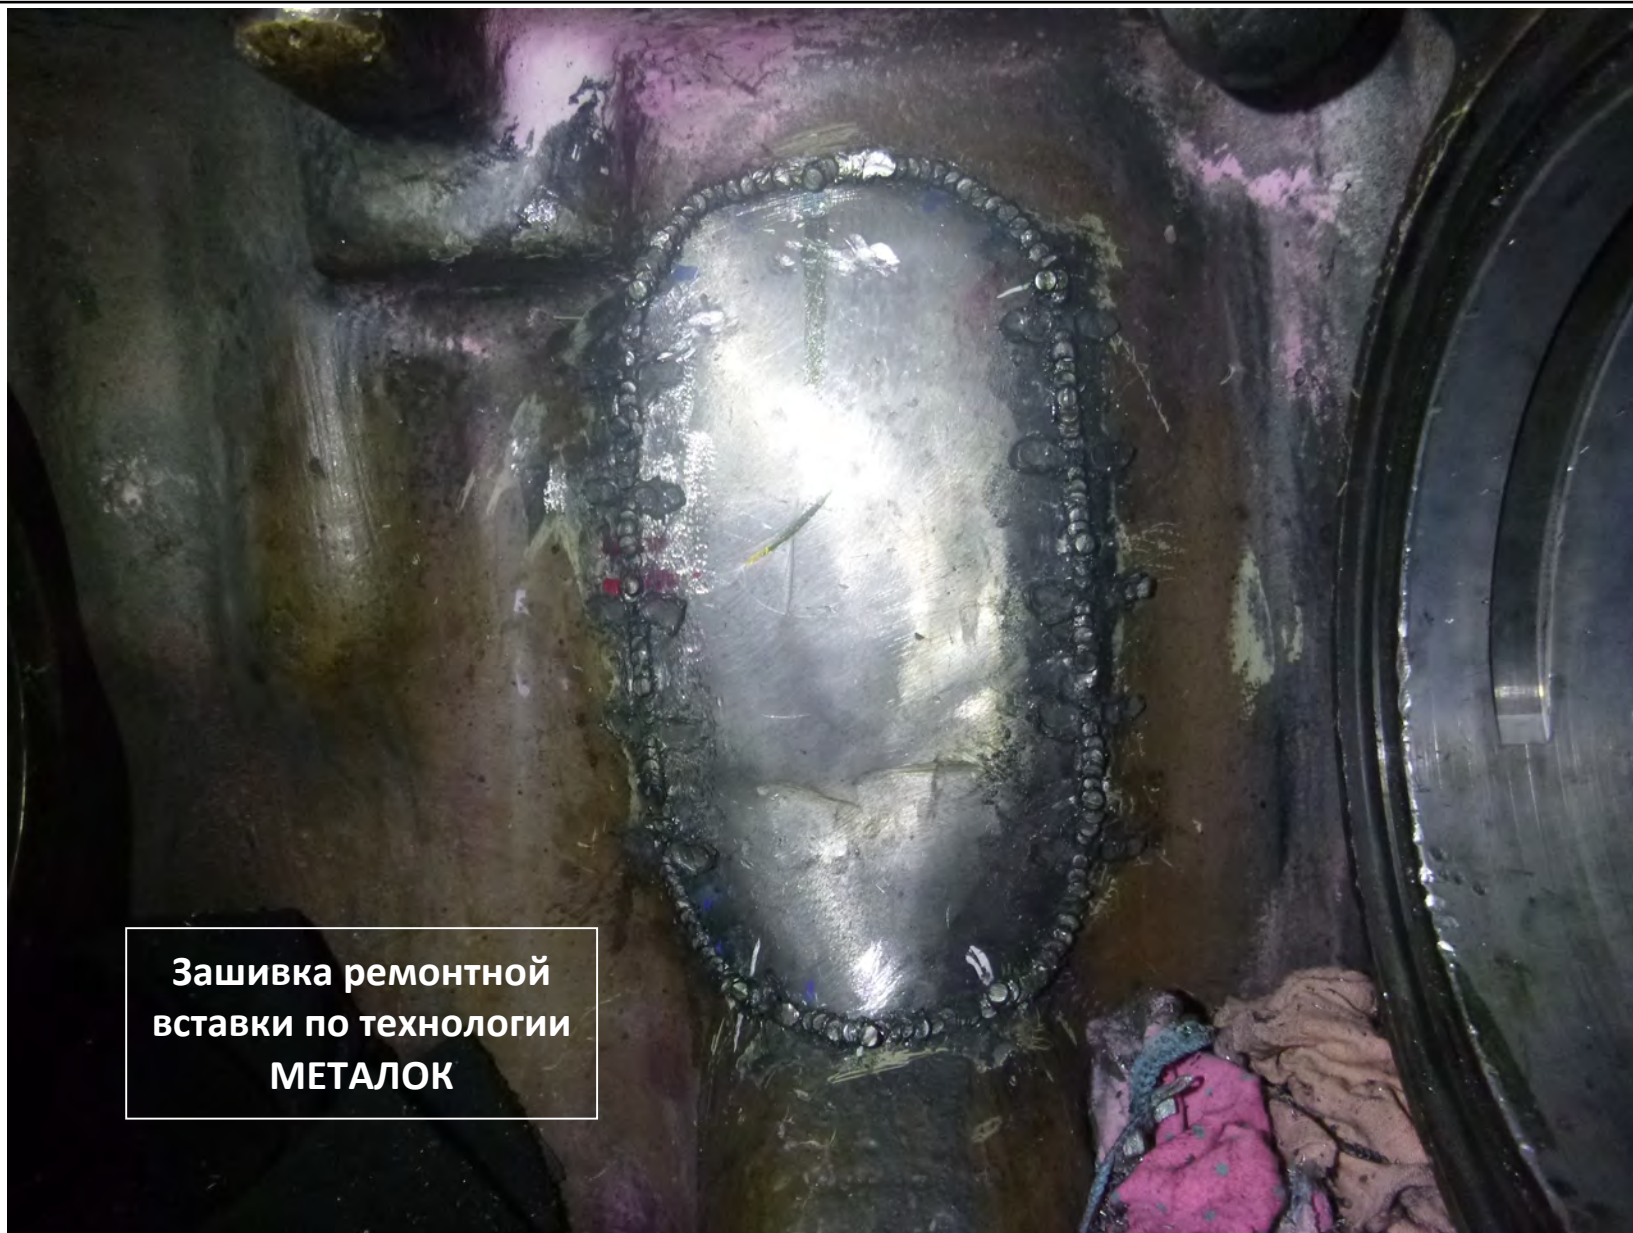
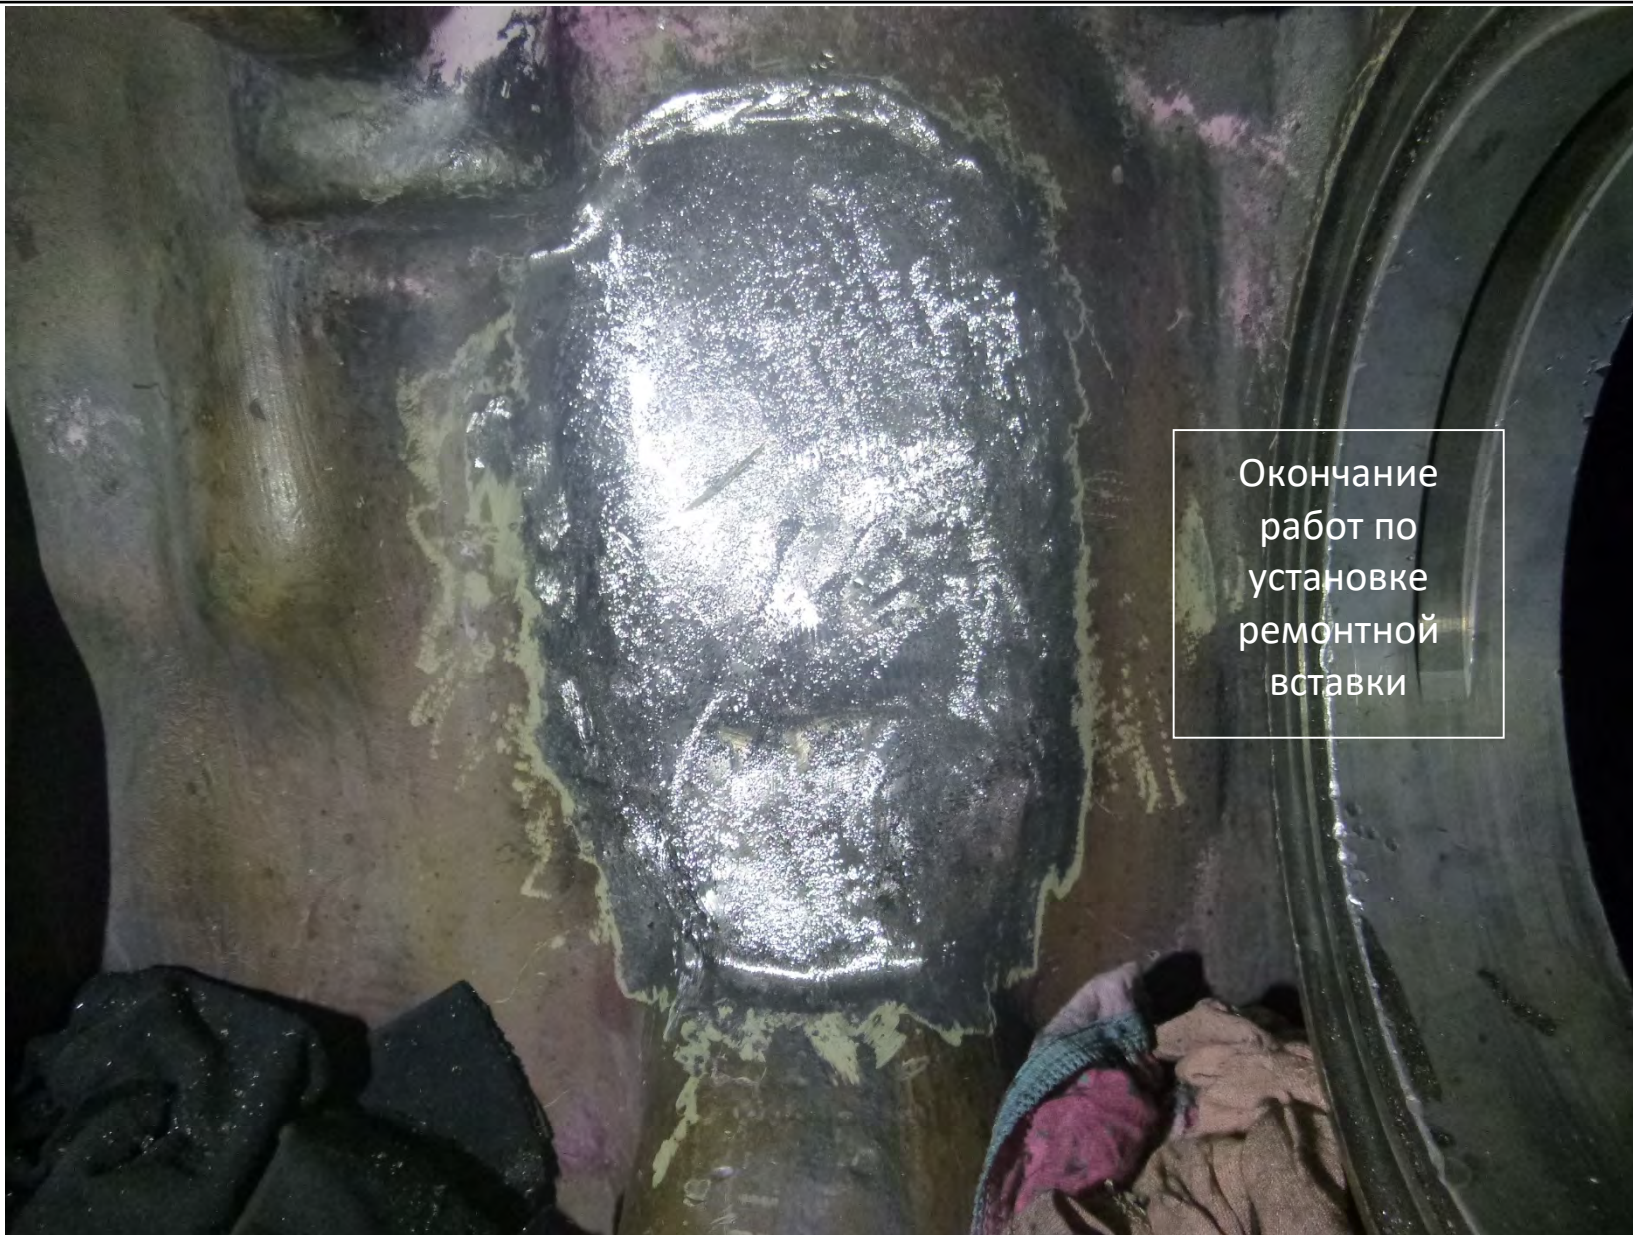
Окончание  
работ по  
установке  
ремонтной  
вставки

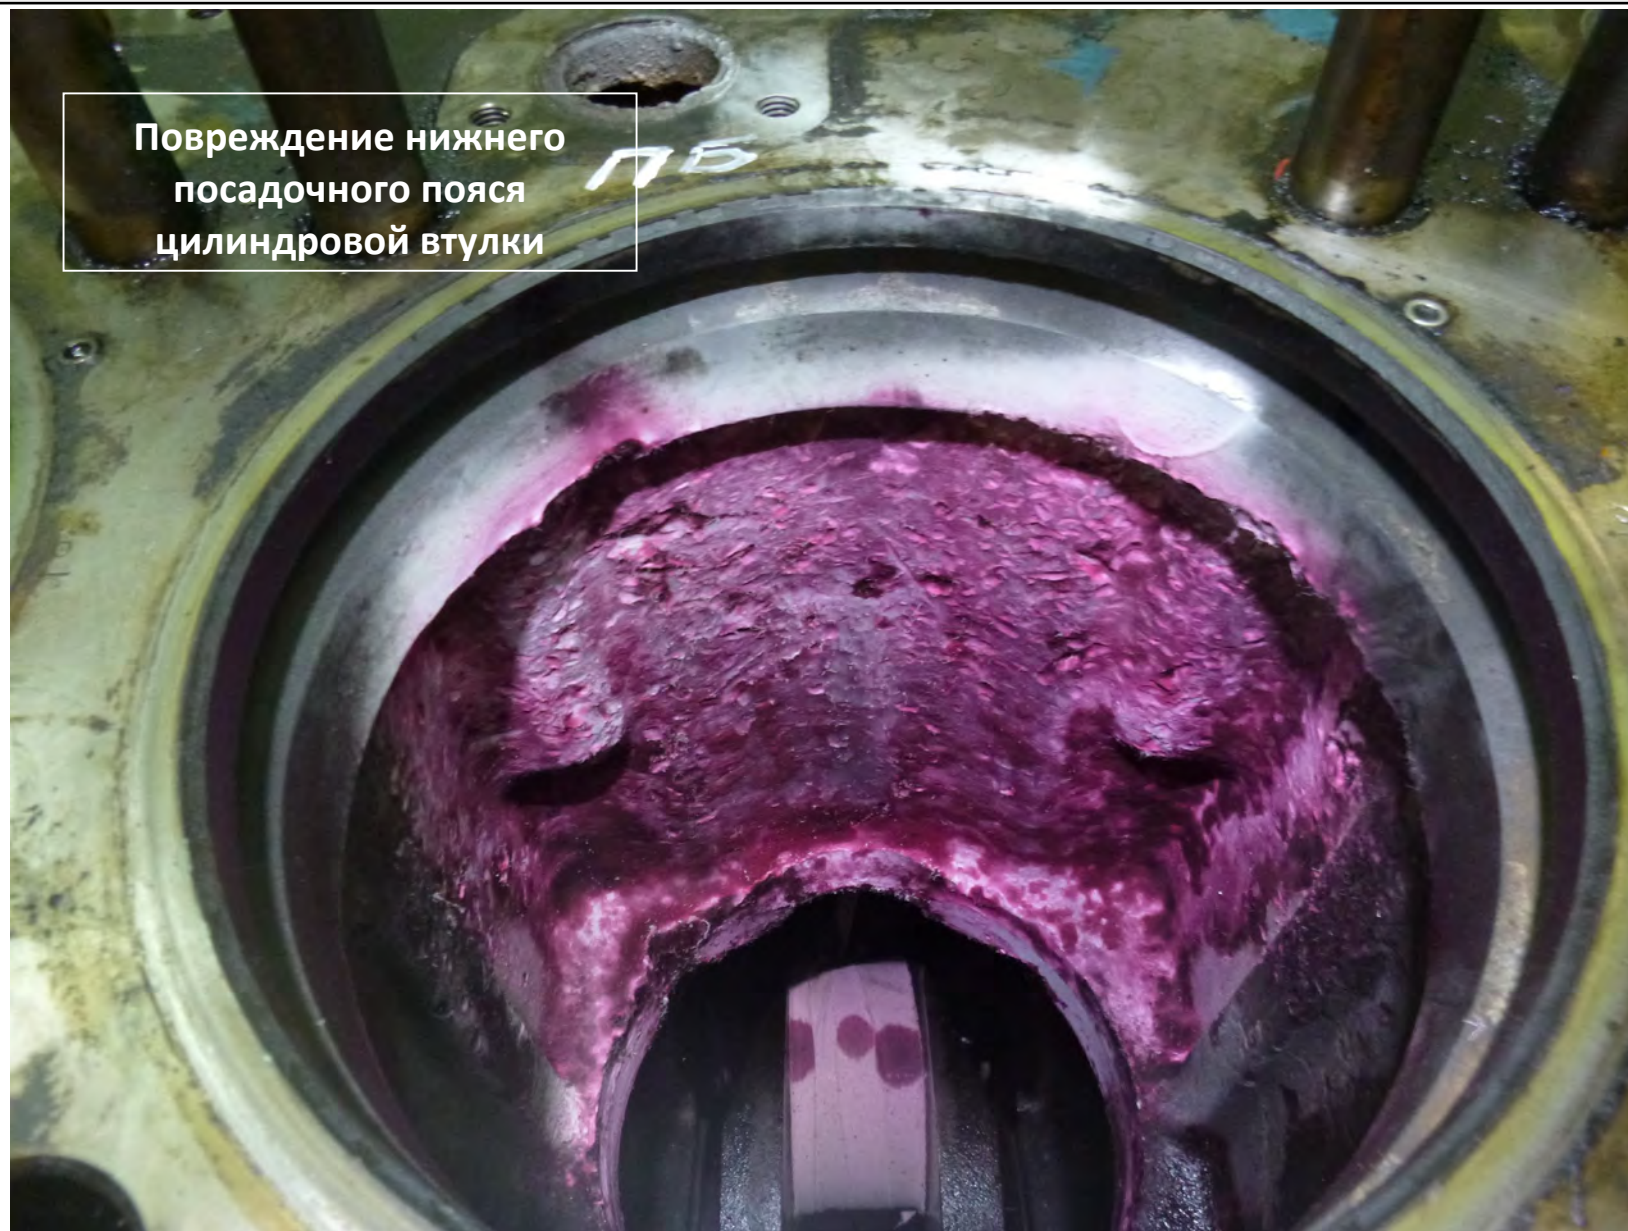
Расточка нижнего  
посадочного пояса под  
уплотнение  
цилиндровой втулки в  
блоке цилиндров под  
установку ремонтного  
кольца

восстановление нижнего посадочного пояса под уплотнение цилиндровой втулки в блоке цилиндров ГД с использованием переносного расточного оборудования

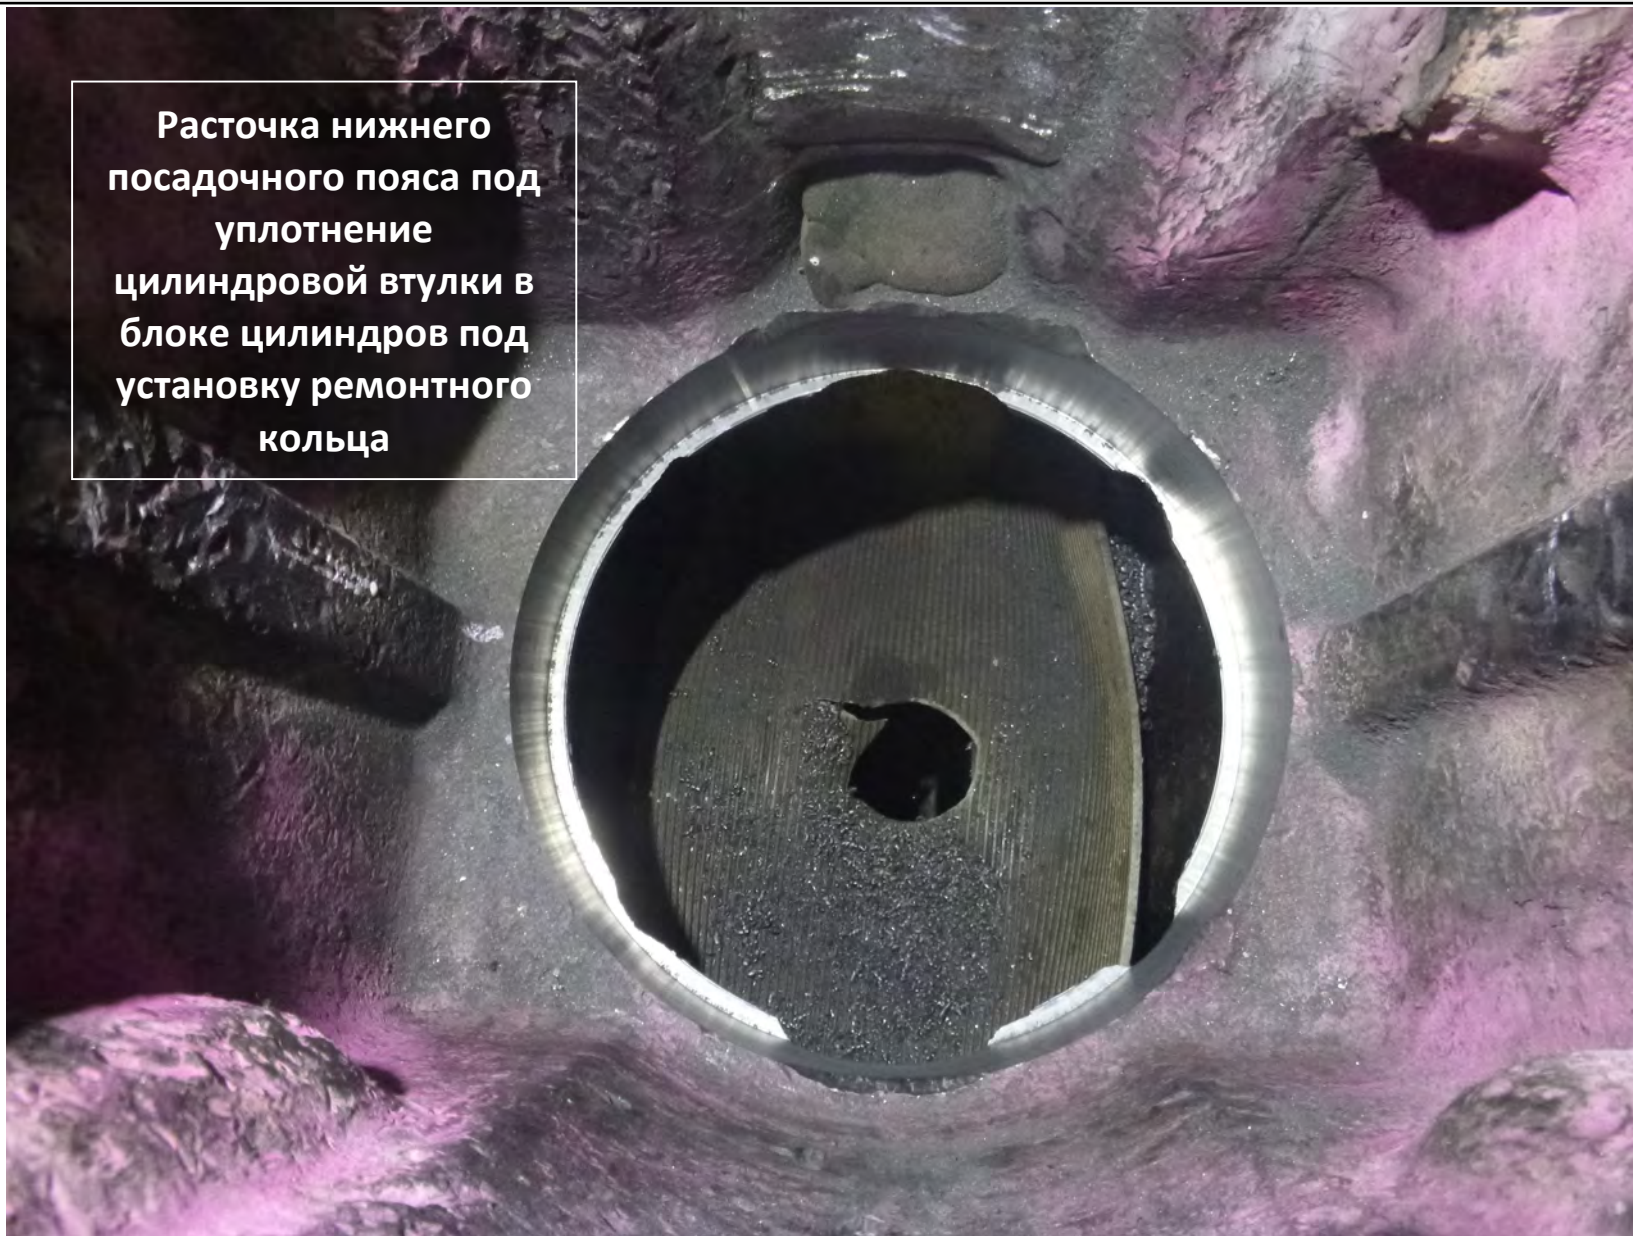
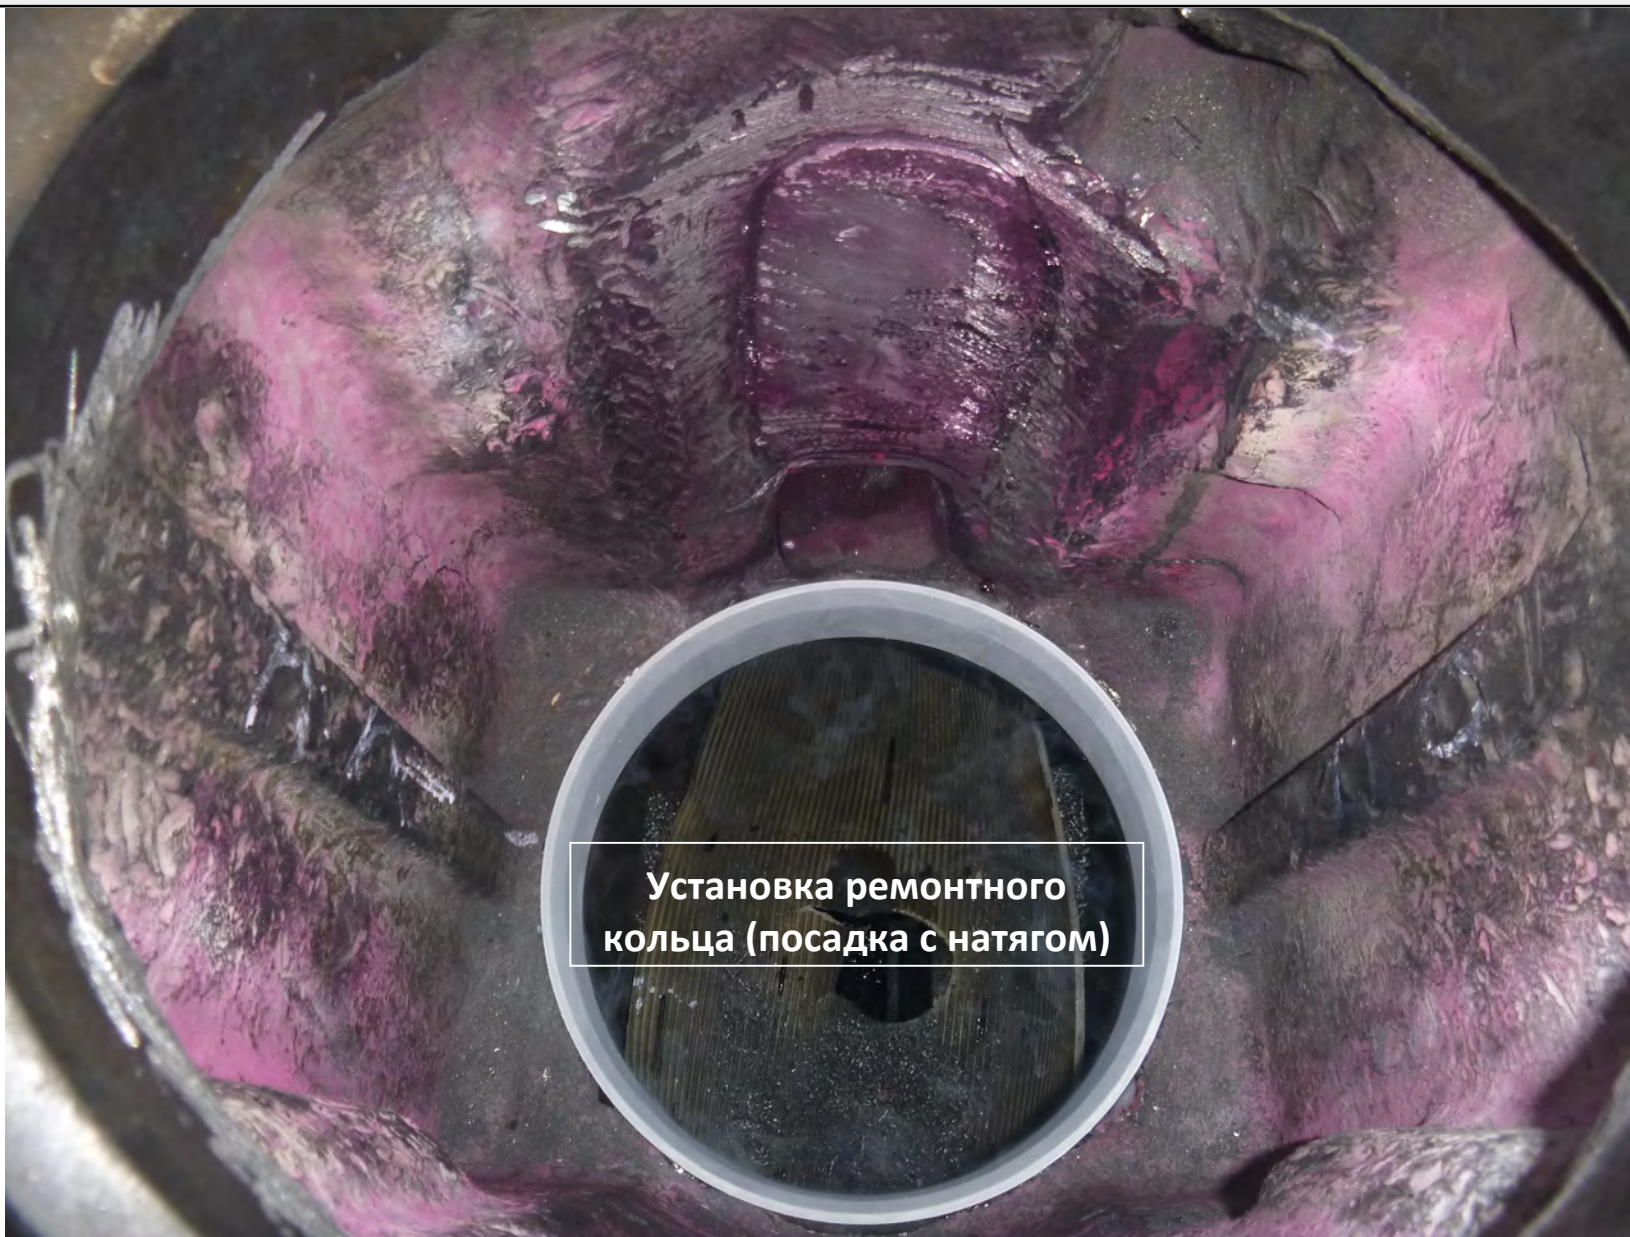
Установка ремонтного  
кольца (посадка с натягом)

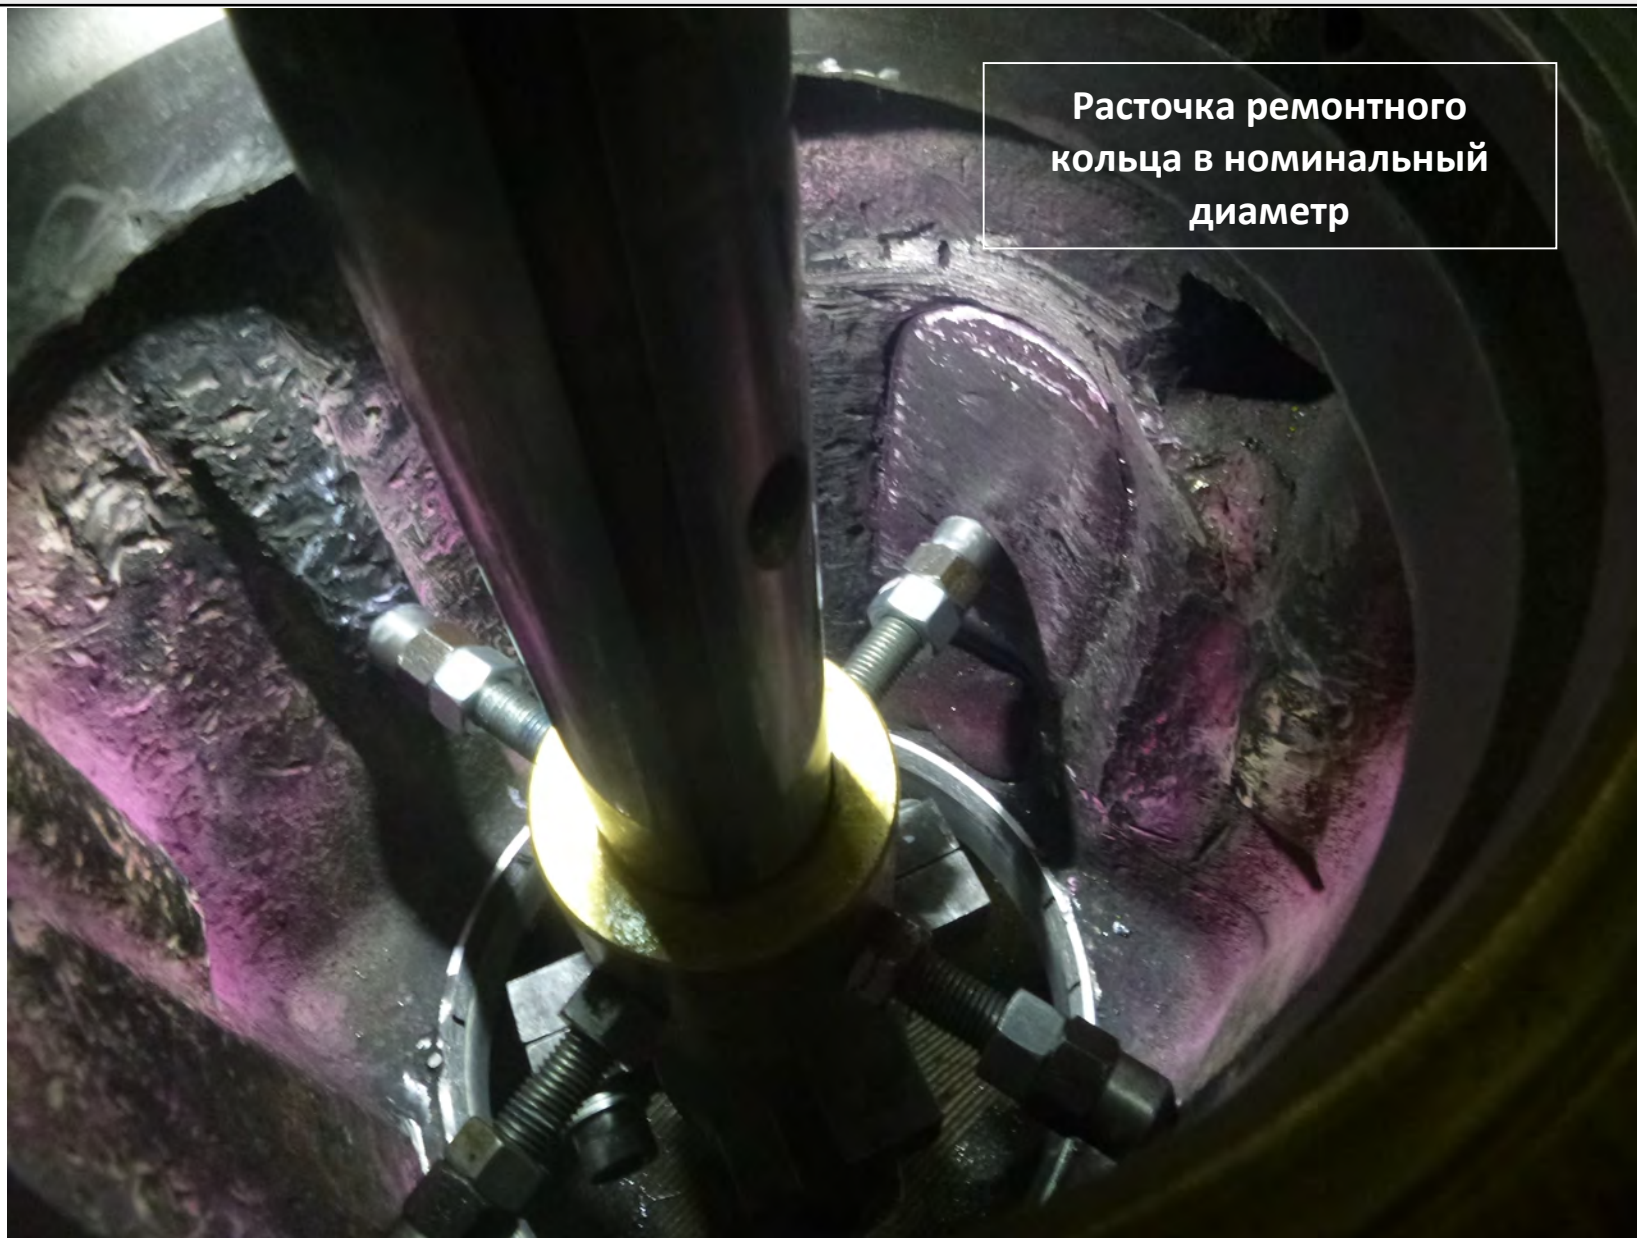
Расточка ремонтного  
кольца в номинальный  
диаметр
