**ОТЧЕТ О ВЫПОЛНЕННЫХ  
РЕМОНТНЫХ РАБОТАХ № 1689****Дата ремонта**  
август 2019 года**Заказчик**  
ПАО «СЕВЕРО-  
ЗАПАДНОЕ  
ПАРОХОДСТВО»**Регион**  
Ростовская  
область

Главный двигатель правого борта Wärtsilä 6L20 грузового теплохода

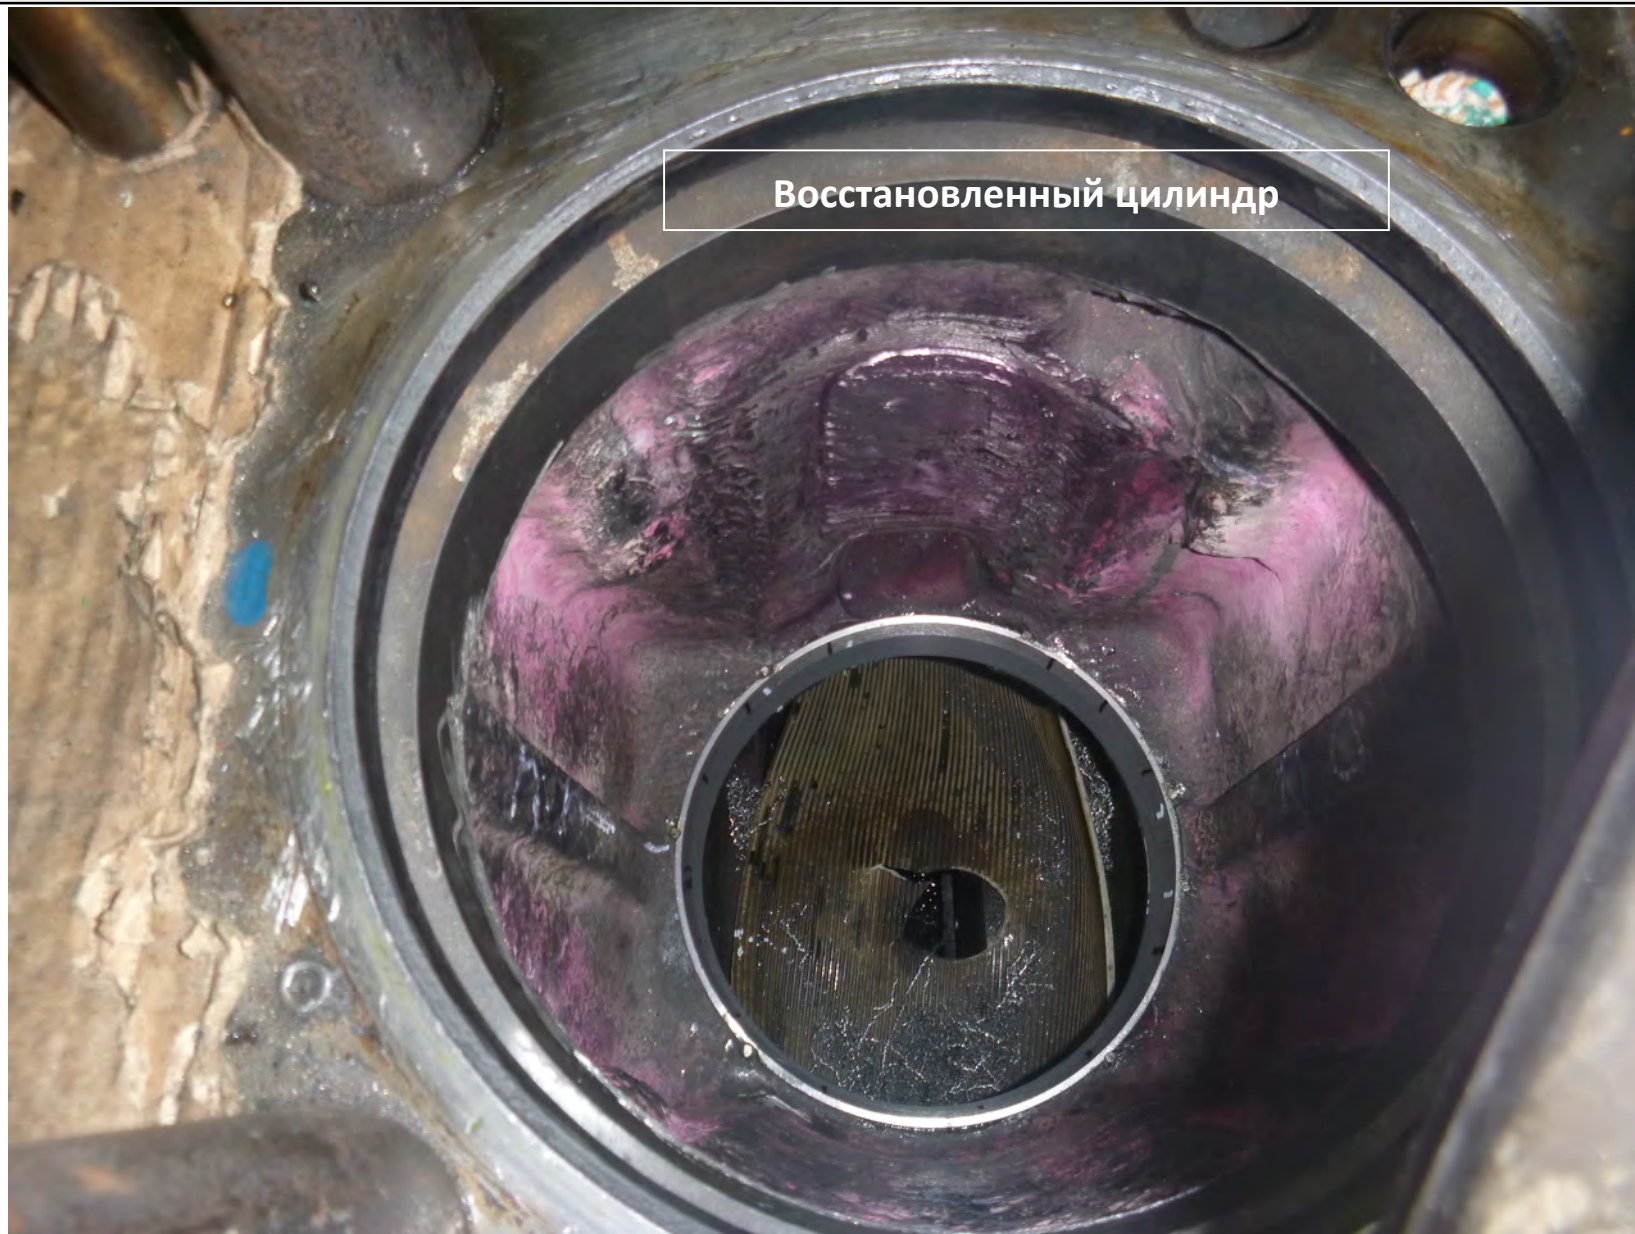
Восстановленный цилиндр
