ОТЧЕТ О ВЫПОЛНЕННЫХ  
РЕМОНТНЫХ РАБОТАХ № 8705

Упорный гребень Ø 360-520 мм подшипника ротора компрессора ГТУ-160.

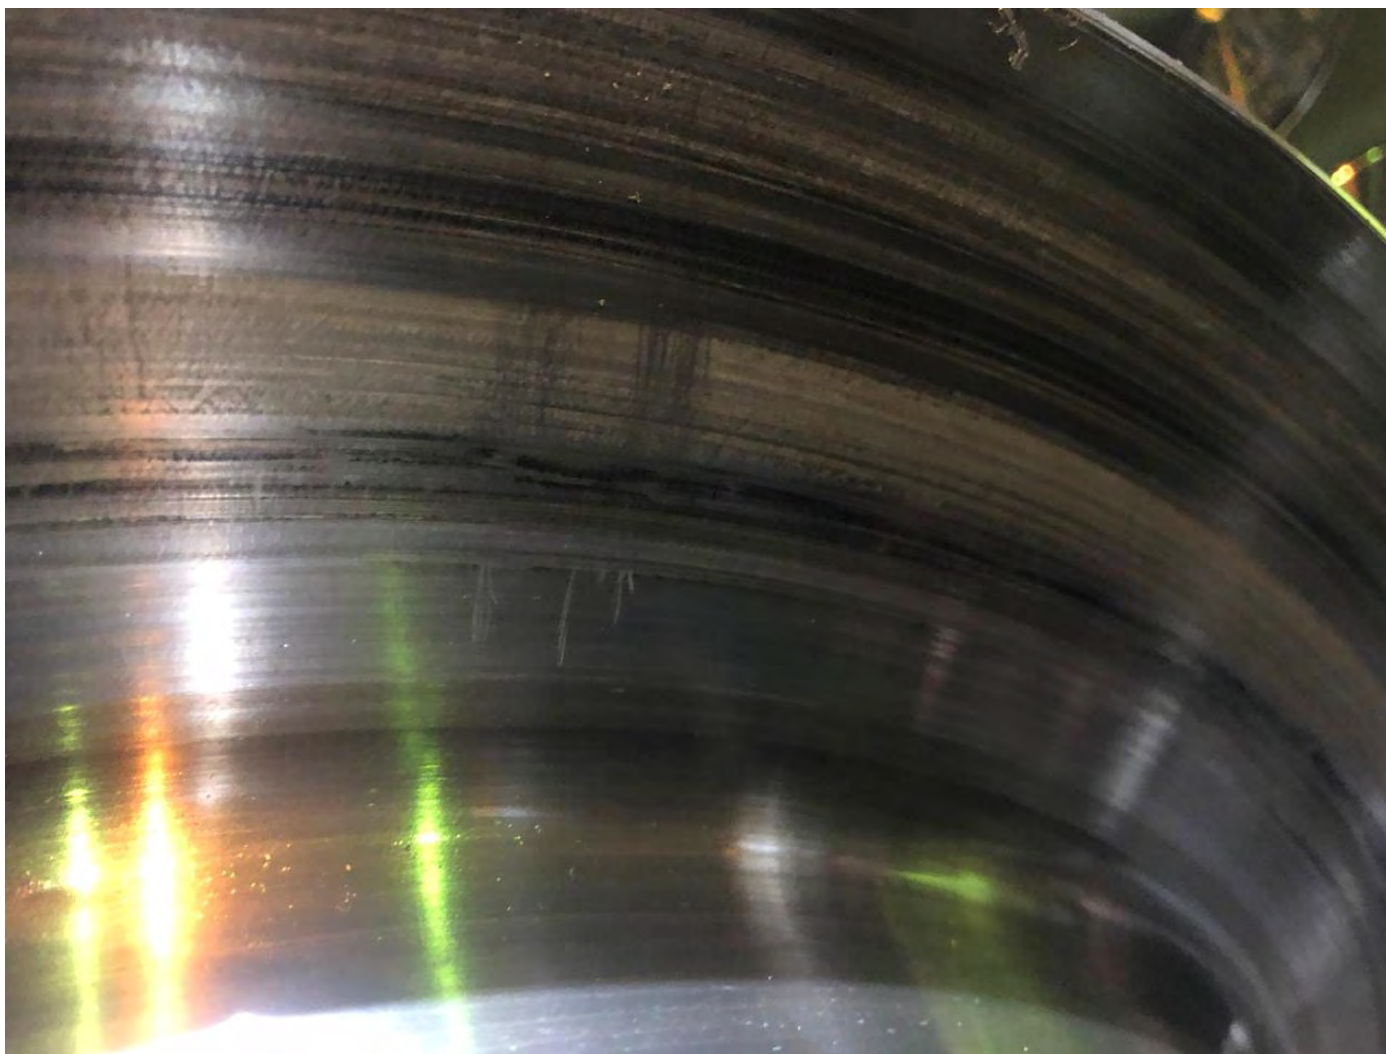
Повреждение поверхности (кольцевые канавки и закалка) упорного гребня ротора в результате разрушения подшипника. Устранение дефекта возможно с уменьшением толщины упорного гребня не более чем на 3 мм. Ротор вращаться при выполнении работ не может (подшипник демонтирован).

Поврежденный упорный гребень

Проточка упорного гребня ротора с помощью мобильного переносного станка для механической обработки по «по месту» (IN-SITU).

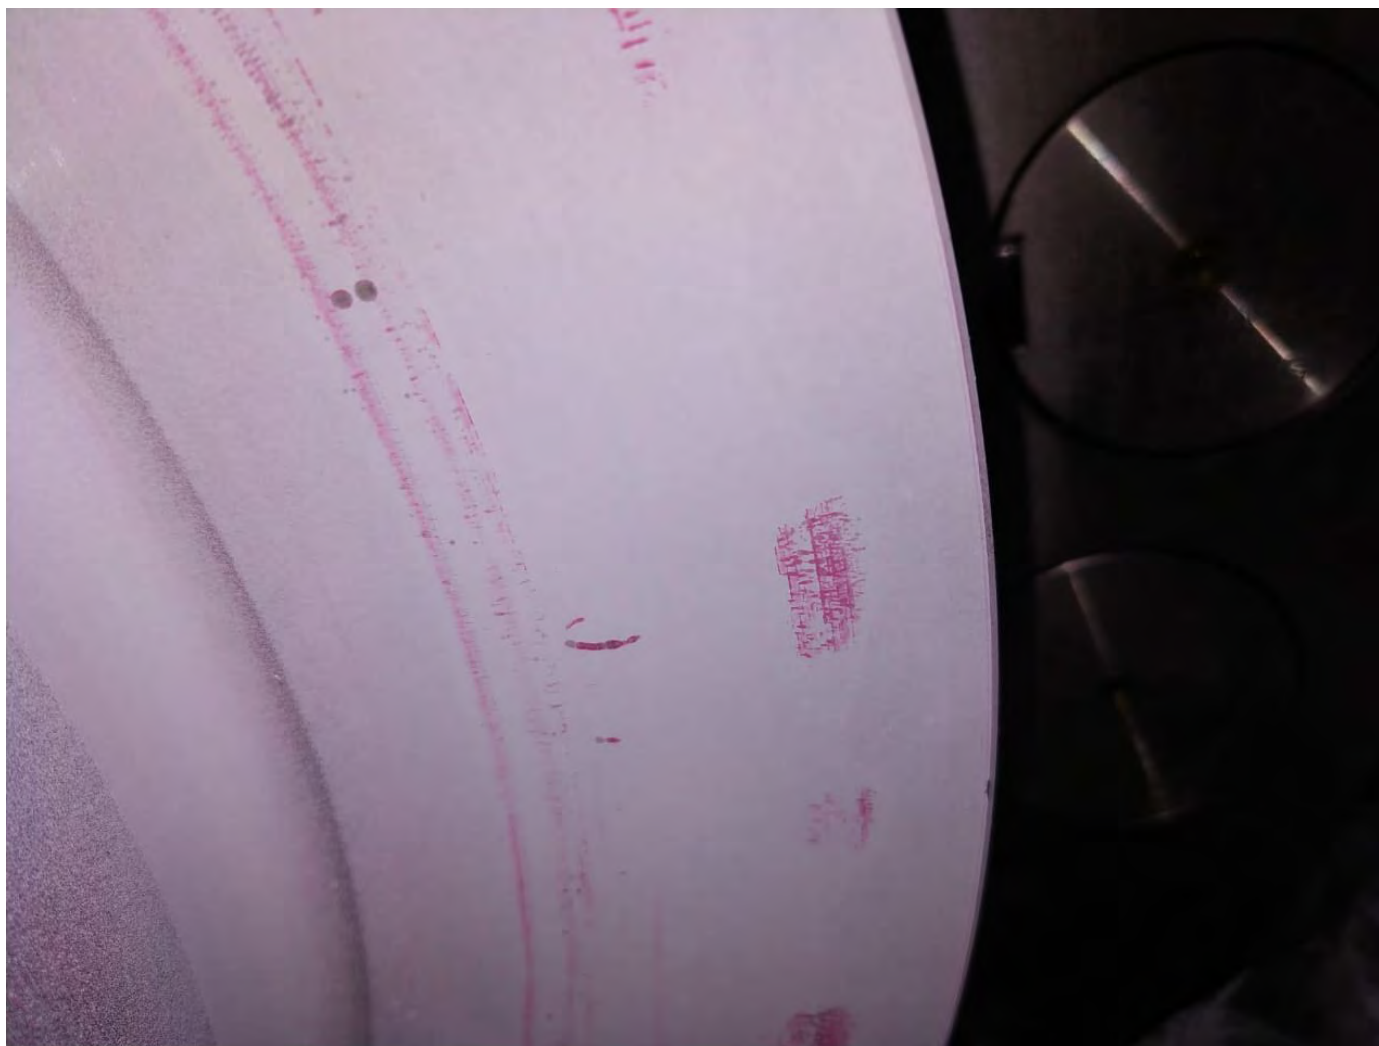
Цветная дефектоскопия до ремонта

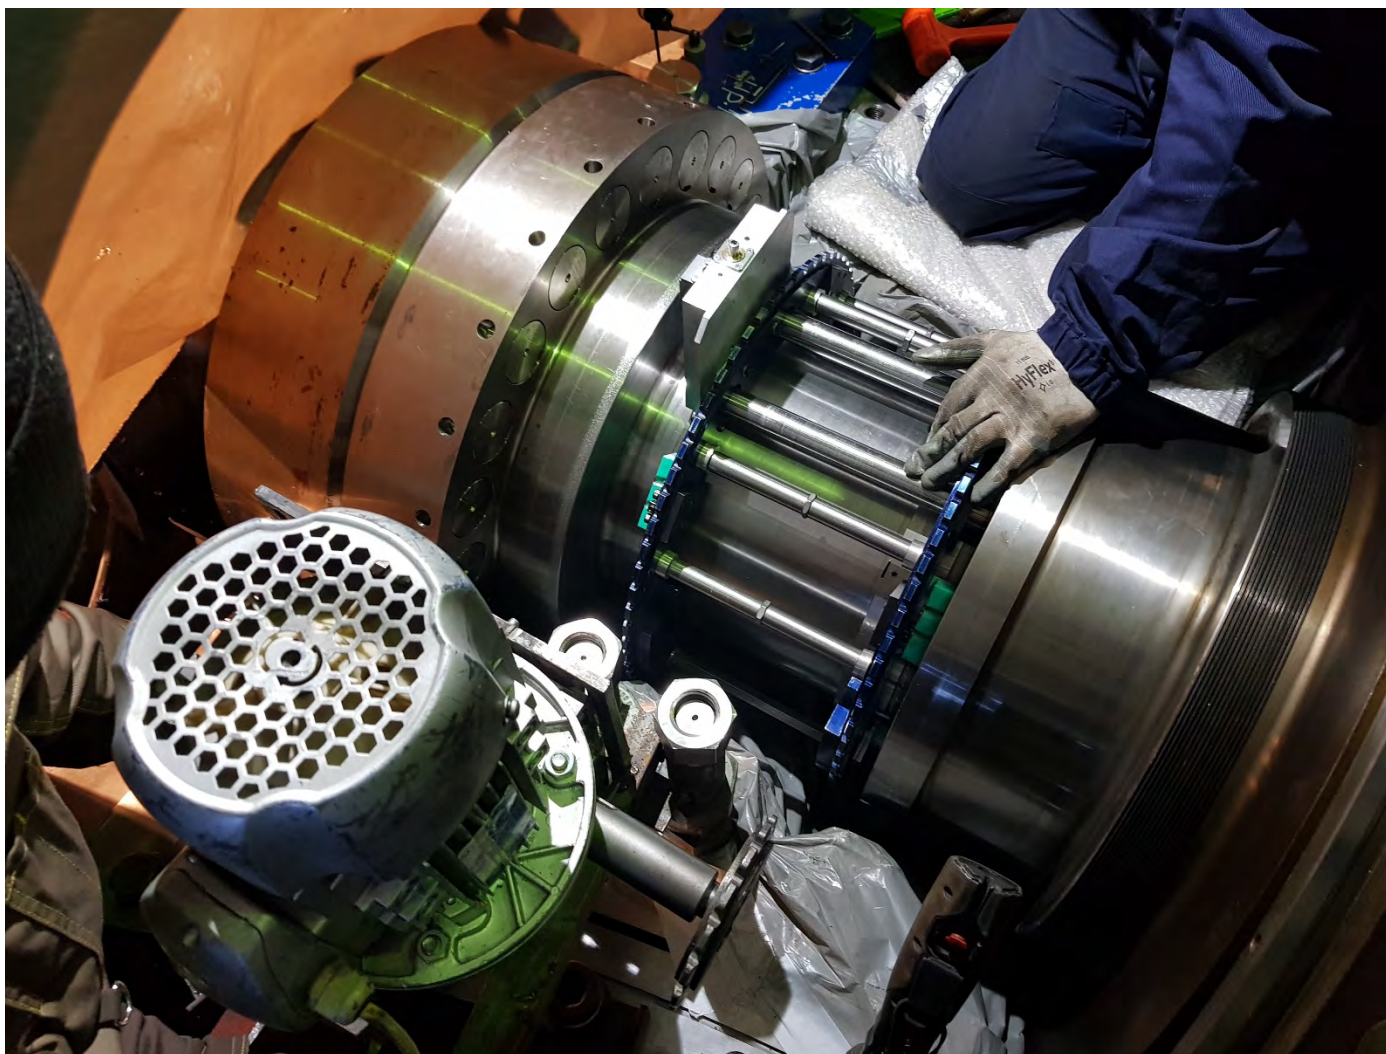
Установка мобильного переносного станка на ротор газовой турбины

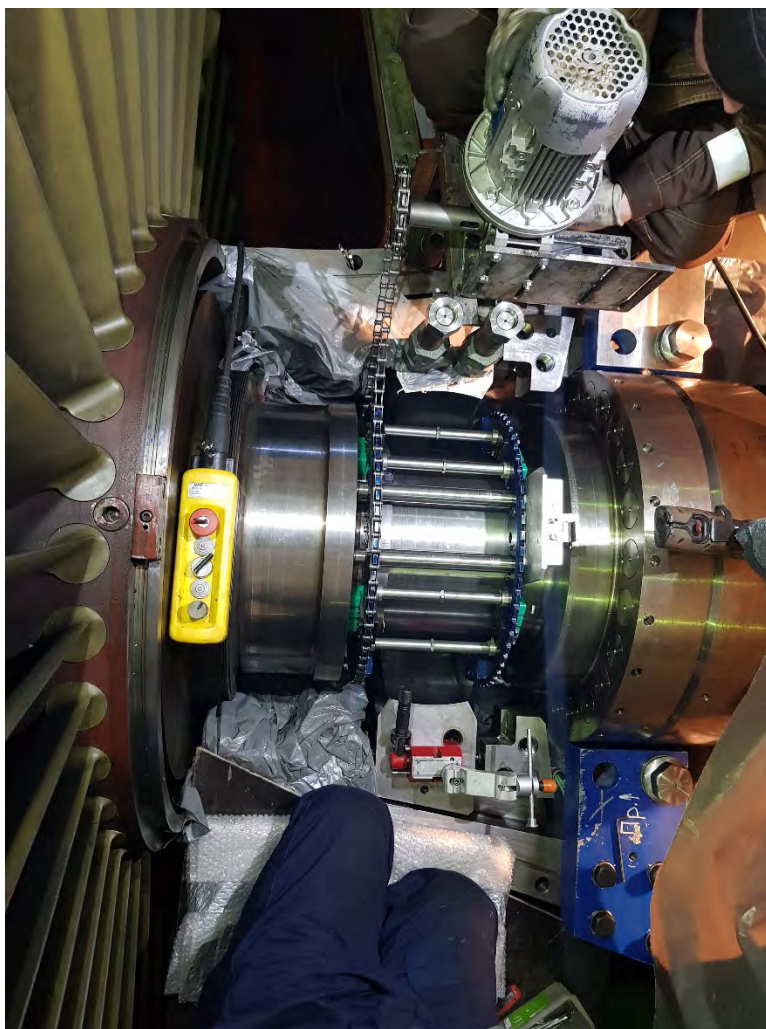
Подключение привода

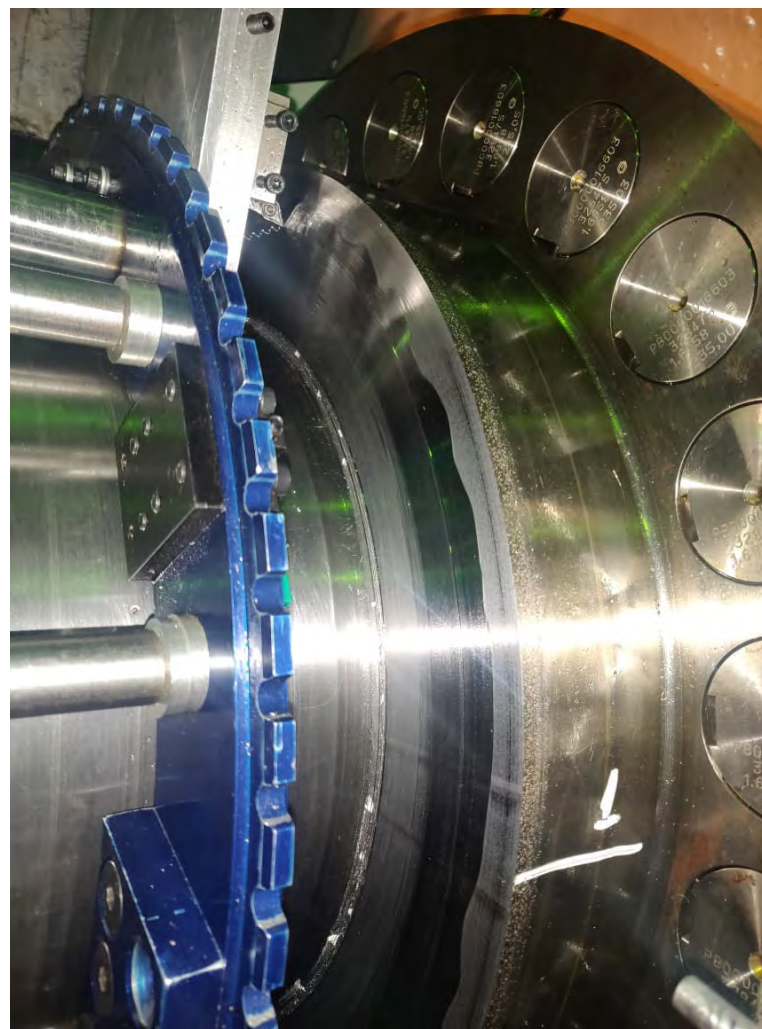
Проточка на глубину 0,5 мм

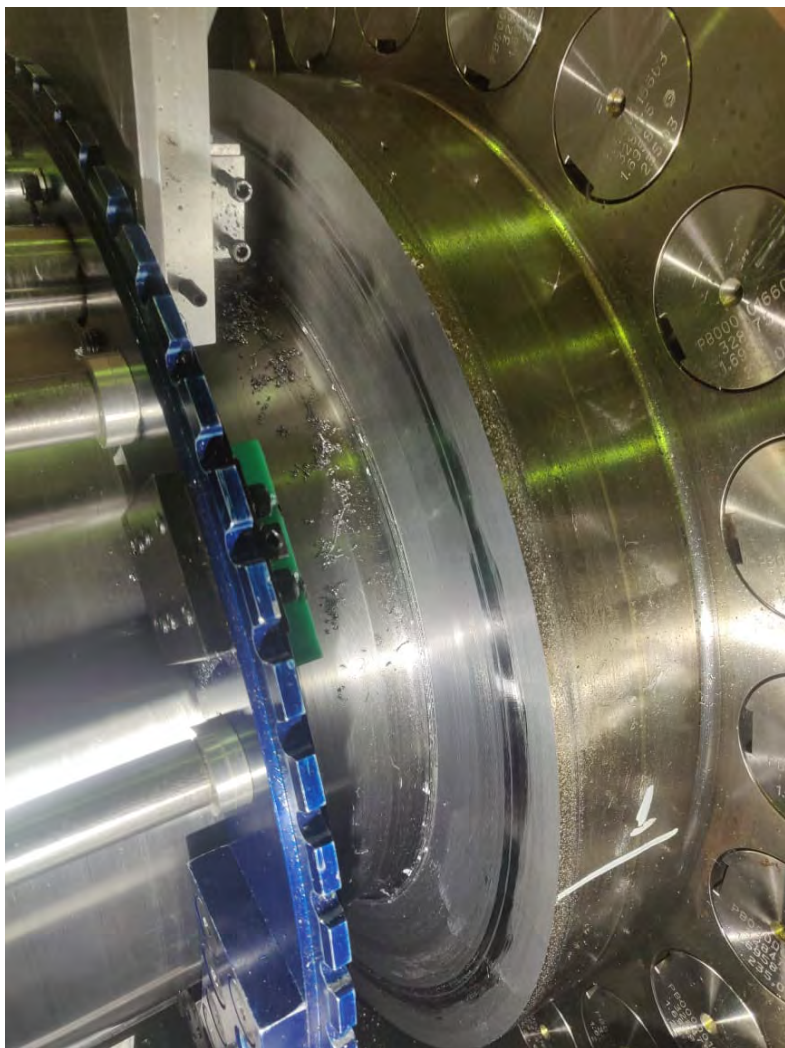
Во время выполнения работ по проточке выявлена увеличенная твердость в средней части упорной плоскости с рабочей стороны до HB 579 (на неповреждённой части вала HB 220) и растрескивание в зоне повышенной твёрдости. Произведена проточка до заданного размера и финишная обработка поверхности упорного гребня с обеспечением технических требований: бой 0,02 мм и чистота поверхности Rz = 0, 1.

Проточка на глубину 1,8 мм

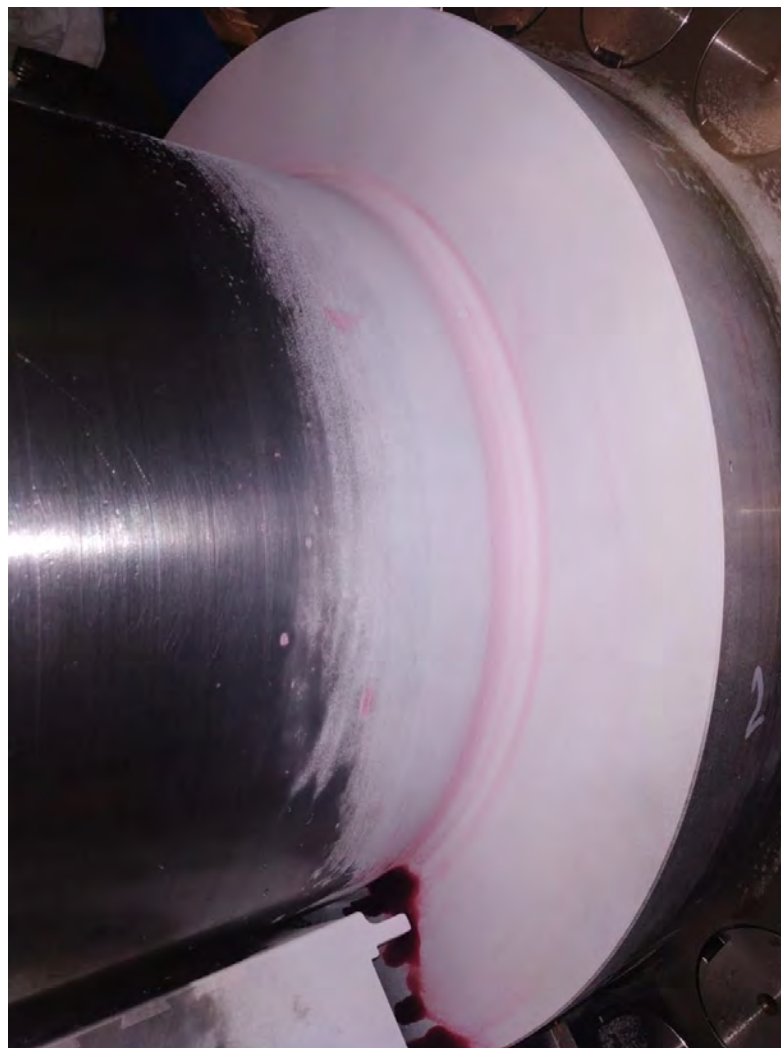
Цветная дефектоскопия после проточки и шлифовки

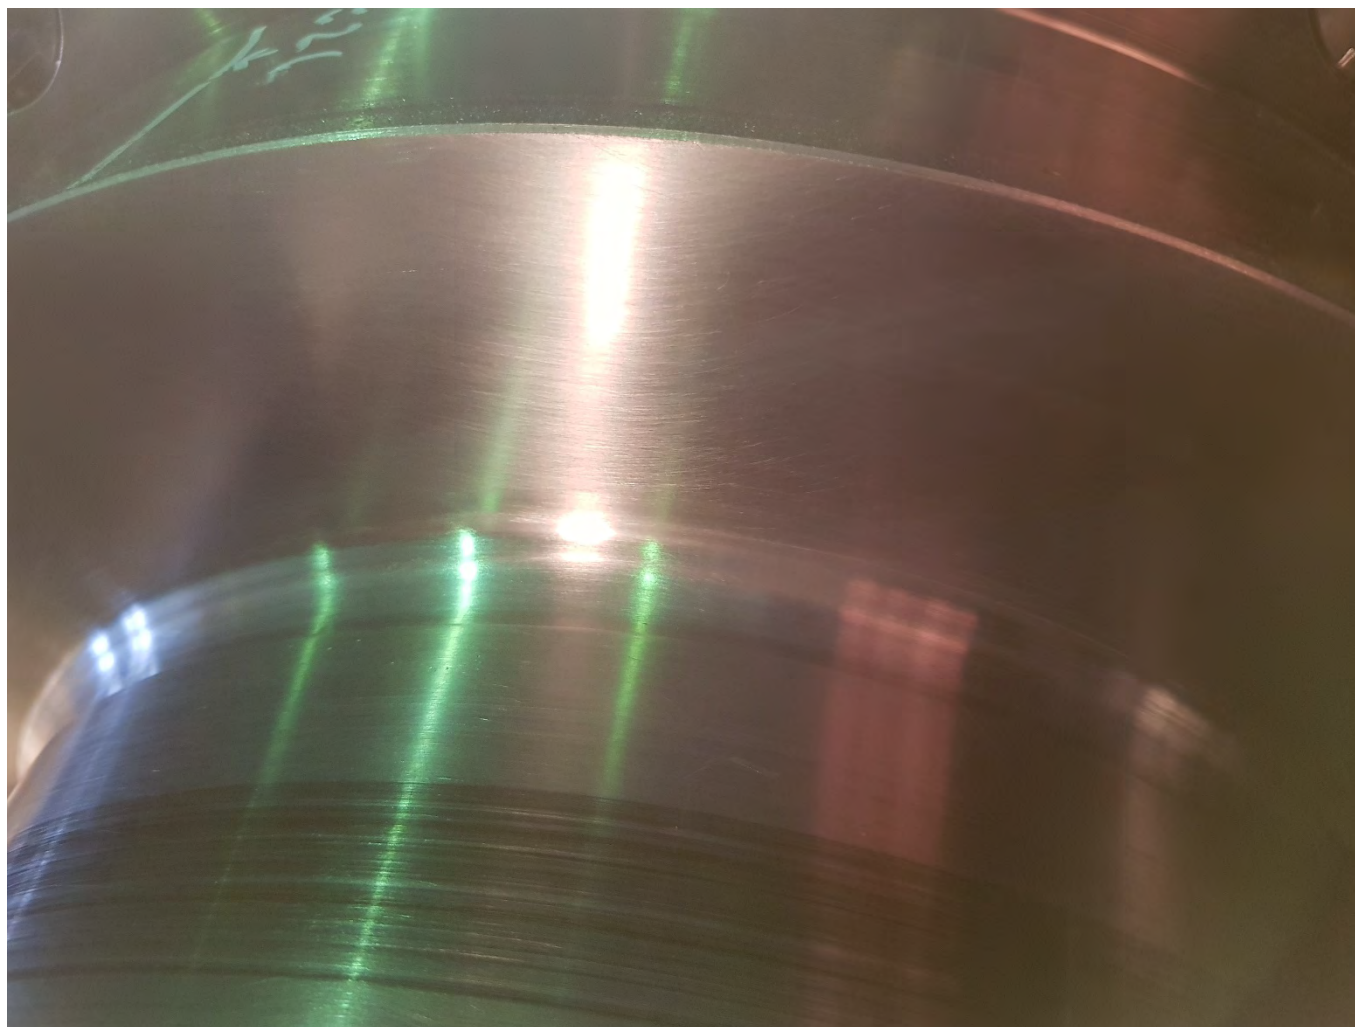
Поверхность упорного гребня ротора после финишной обработки (чистота поверхности  $R_z=0,1$ )
