ОТЧЕТ О ВЫПОЛНЕННЫХ  
РЕМОНТНЫХ РАБОТАХ №8698

Январь 2019 года

ООО «ТГК-Сервис»

Поворотно-лопастная гидротурбина с опорой пяты генератора на направляющую втулку рабочего колеса, расположенную на крышке турбины.

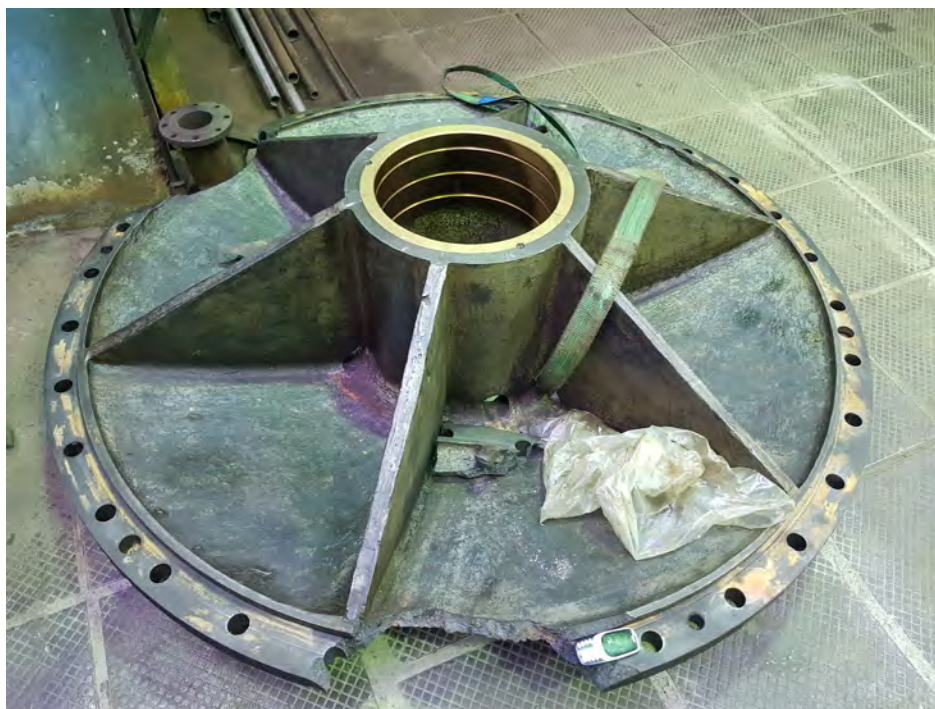
Крышка гидроагрегата Общий вид

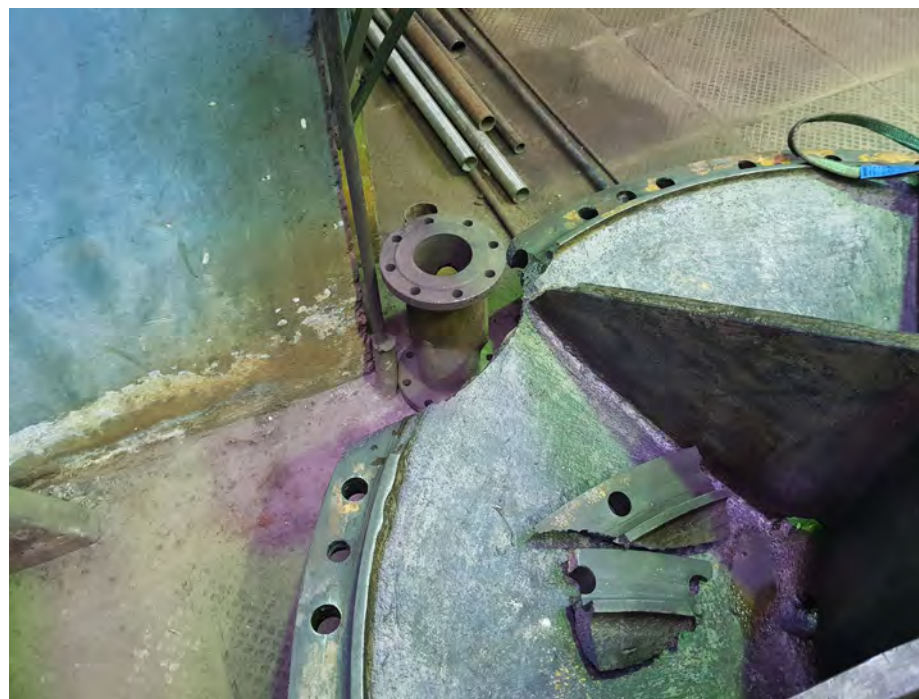
Во время проведения погрузочных операций в результате обрыва троса была повреждена крышка гидроагрегата Ø2000 мм. На крышке гидротурбины образовалось 2 вылома размером около 450×200 мм в районе наружного опорного бурта.

Вылом №1 крышки гидроагрегата

С целью восстановления геометрических и прочностных характеристик крышки гидроагрегата были выполнены ремонтные работы по технологии МЕТАЛОК. Оба вылома крышки были зачищены и механически обработаны для установки ремонтных вставок, которые конструктивно повторяли бы утраченные элементы конструкции. Изготовленные ремонтные вставки были тщательно подогнаны к обработанным выломам. Затем была выполнена по технологии МЕТАЛОК установка ремонтных вставок. После установки и прошивки ремонтных вставок выполнена предчистовая обработка ремонтного шва. После восстановления геометрии крышка была установлена на расточной станок для финишной чистовой обработки опорного бурта и сверления крепежных отверстий.

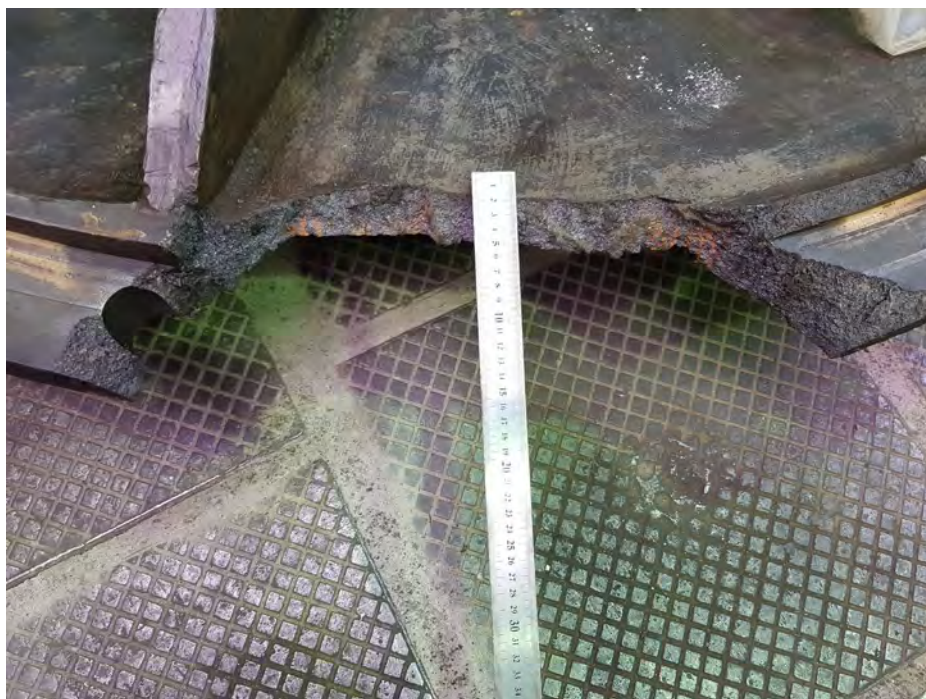
Вылом №2 крышки гидроагрегата
