Ремонт  
коленчатого вала  
судового двигателя  
Bergen,  
тип C25/33L6A

ОТЧЕТ № 8802  
Октябрь-Ноябрь 2021 года  
Регион: Санкт-Петербург

# НОРДВЕГ ИНЖИНИРИНГ

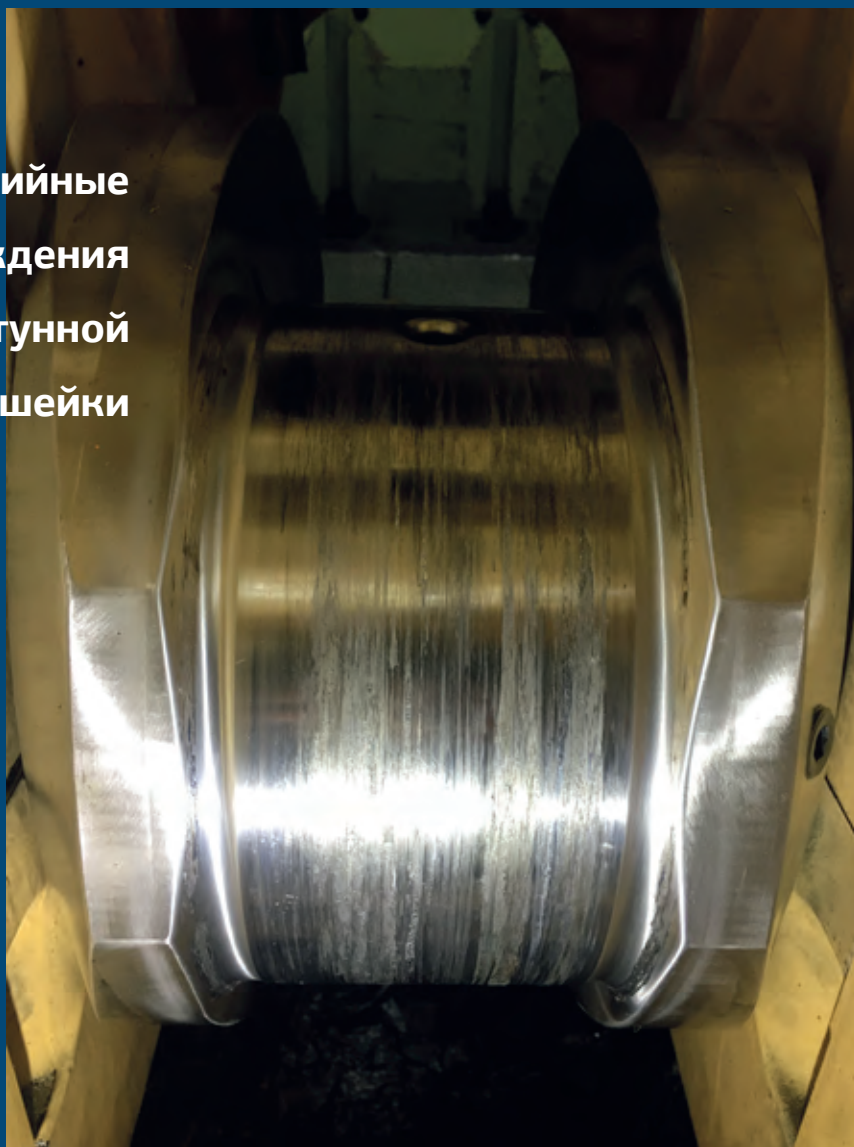
**Аварийные  
повреждения  
шатунной  
шейки**

В результате произошедшей аварии двигателя на коленчатом вале была повреждена шатунная шейка №2. Поверхностная твердость поврежденной шейки местами превышала 500 HB. Коленчатый вал был деформирован, «бой» на соседних рамовых шейках в 3 раза превышал допустимые значения (до 0,14 мм).

Принято решение о ремонте коленчатого вала непосредственно в блоке двигателя с использованием мобильного оборудования для термической и механической обработки. А также решение о правке коленчатого вала в блоке двигателя

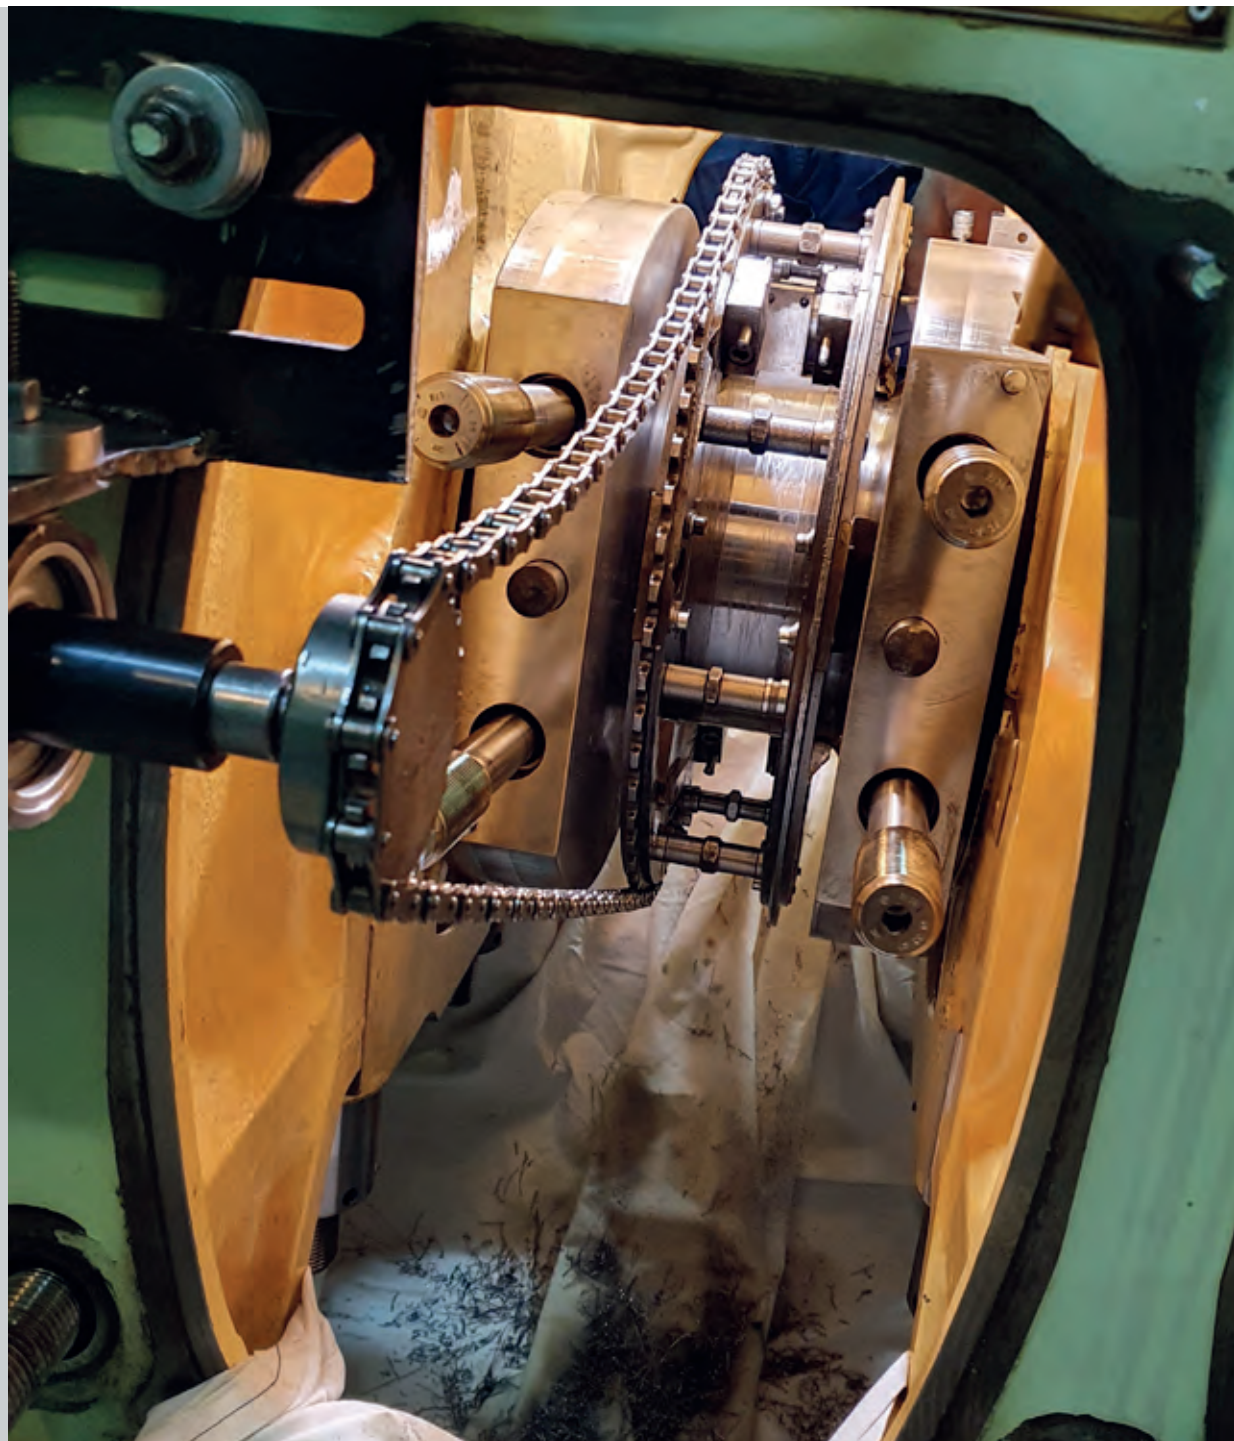
Монтаж  
переносного  
расточного  
станка на  
поврежденную  
шейку

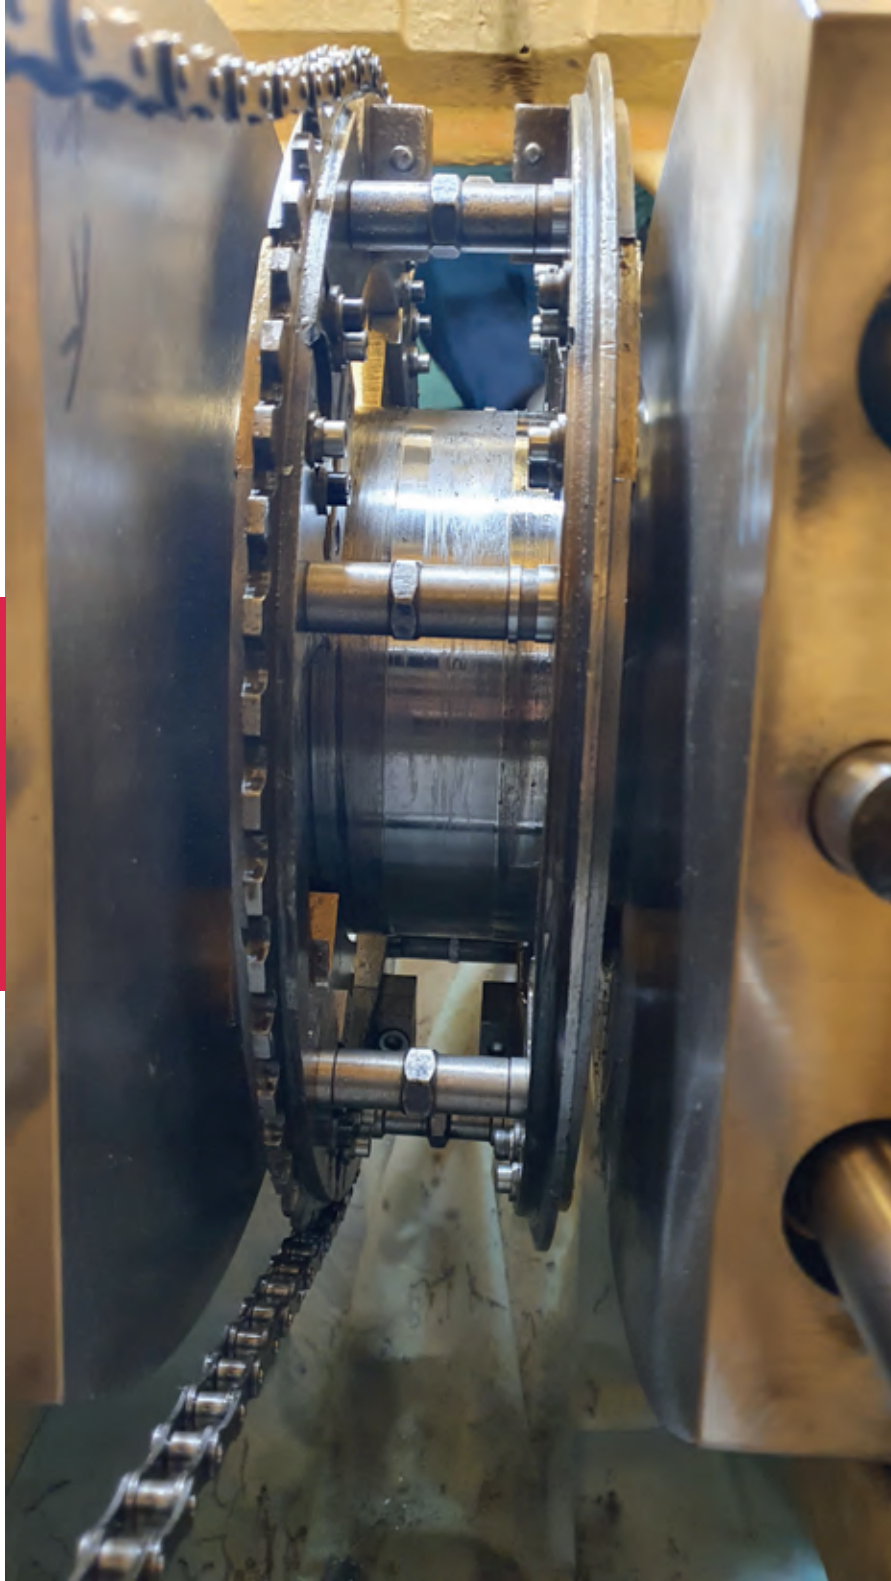
Предварительная  
проточка  
шатунной шейки

- Произведена предварительная проточка шатунной шейки для выравнивания поверхности и удаления поверхностных трещин.
- Произведена капиллярная дефектоскопия шейки для контроля поверхности на предмет трещин.

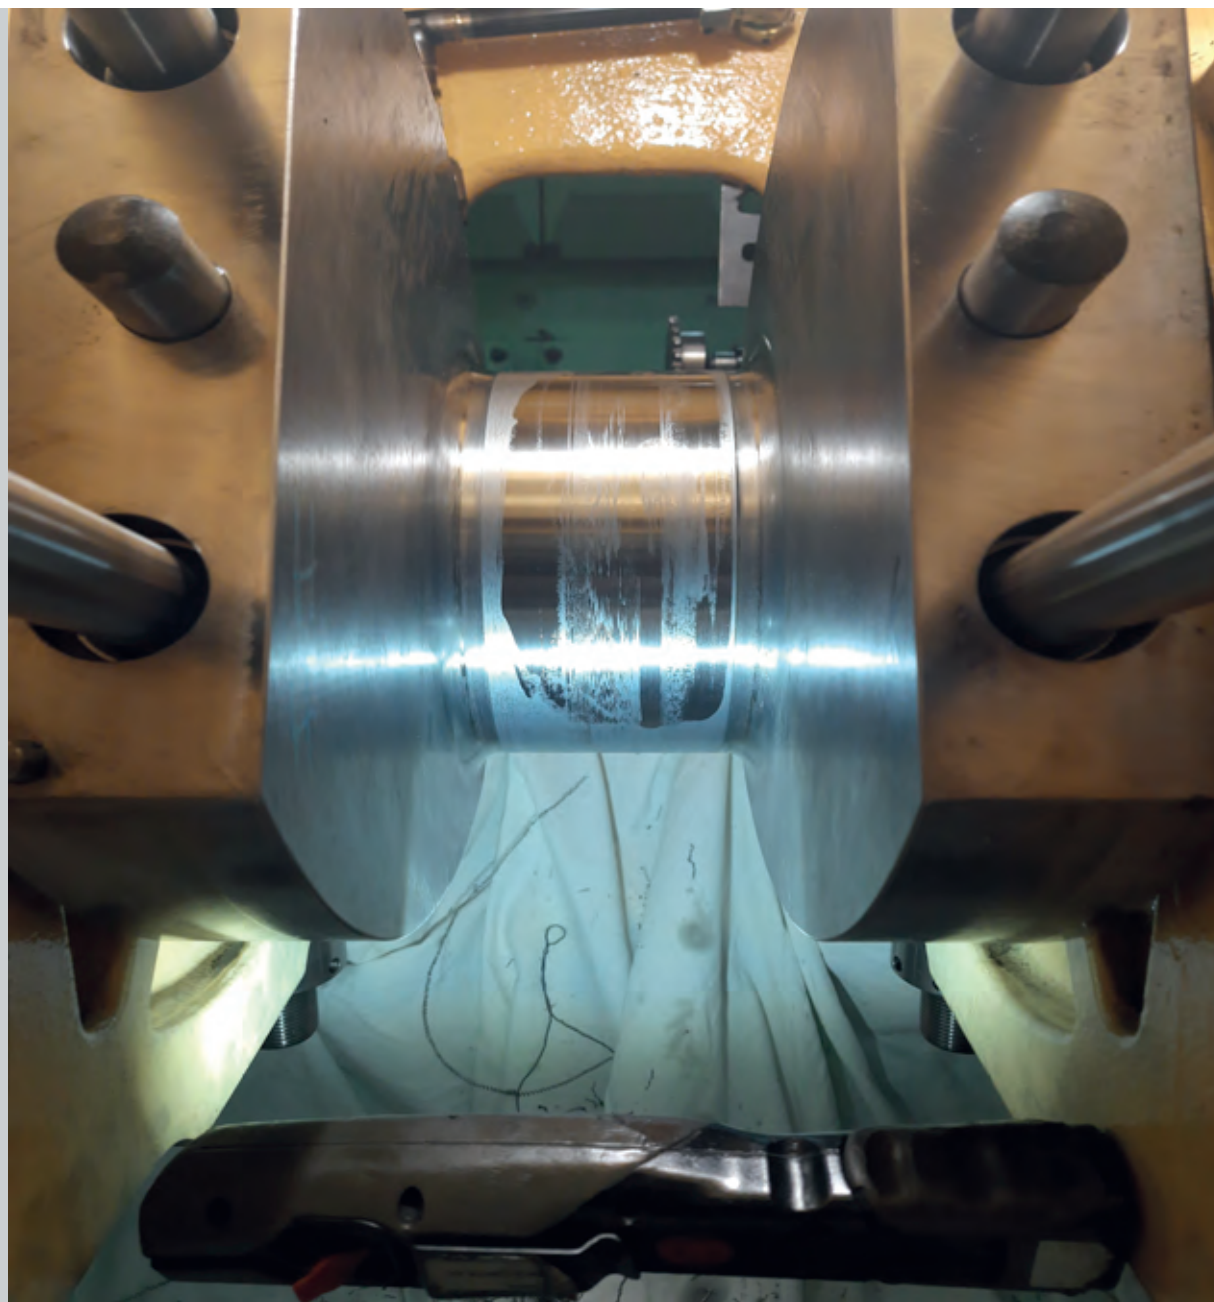
- Выполнен контроль твердости поверхности шейки при помощи портативного твердомера. В результате проверки выявлены зоны с повышенной твердостью (до 516 HB).

Зона с повышенной  
твердостью после  
предварительной  
механической  
обработки

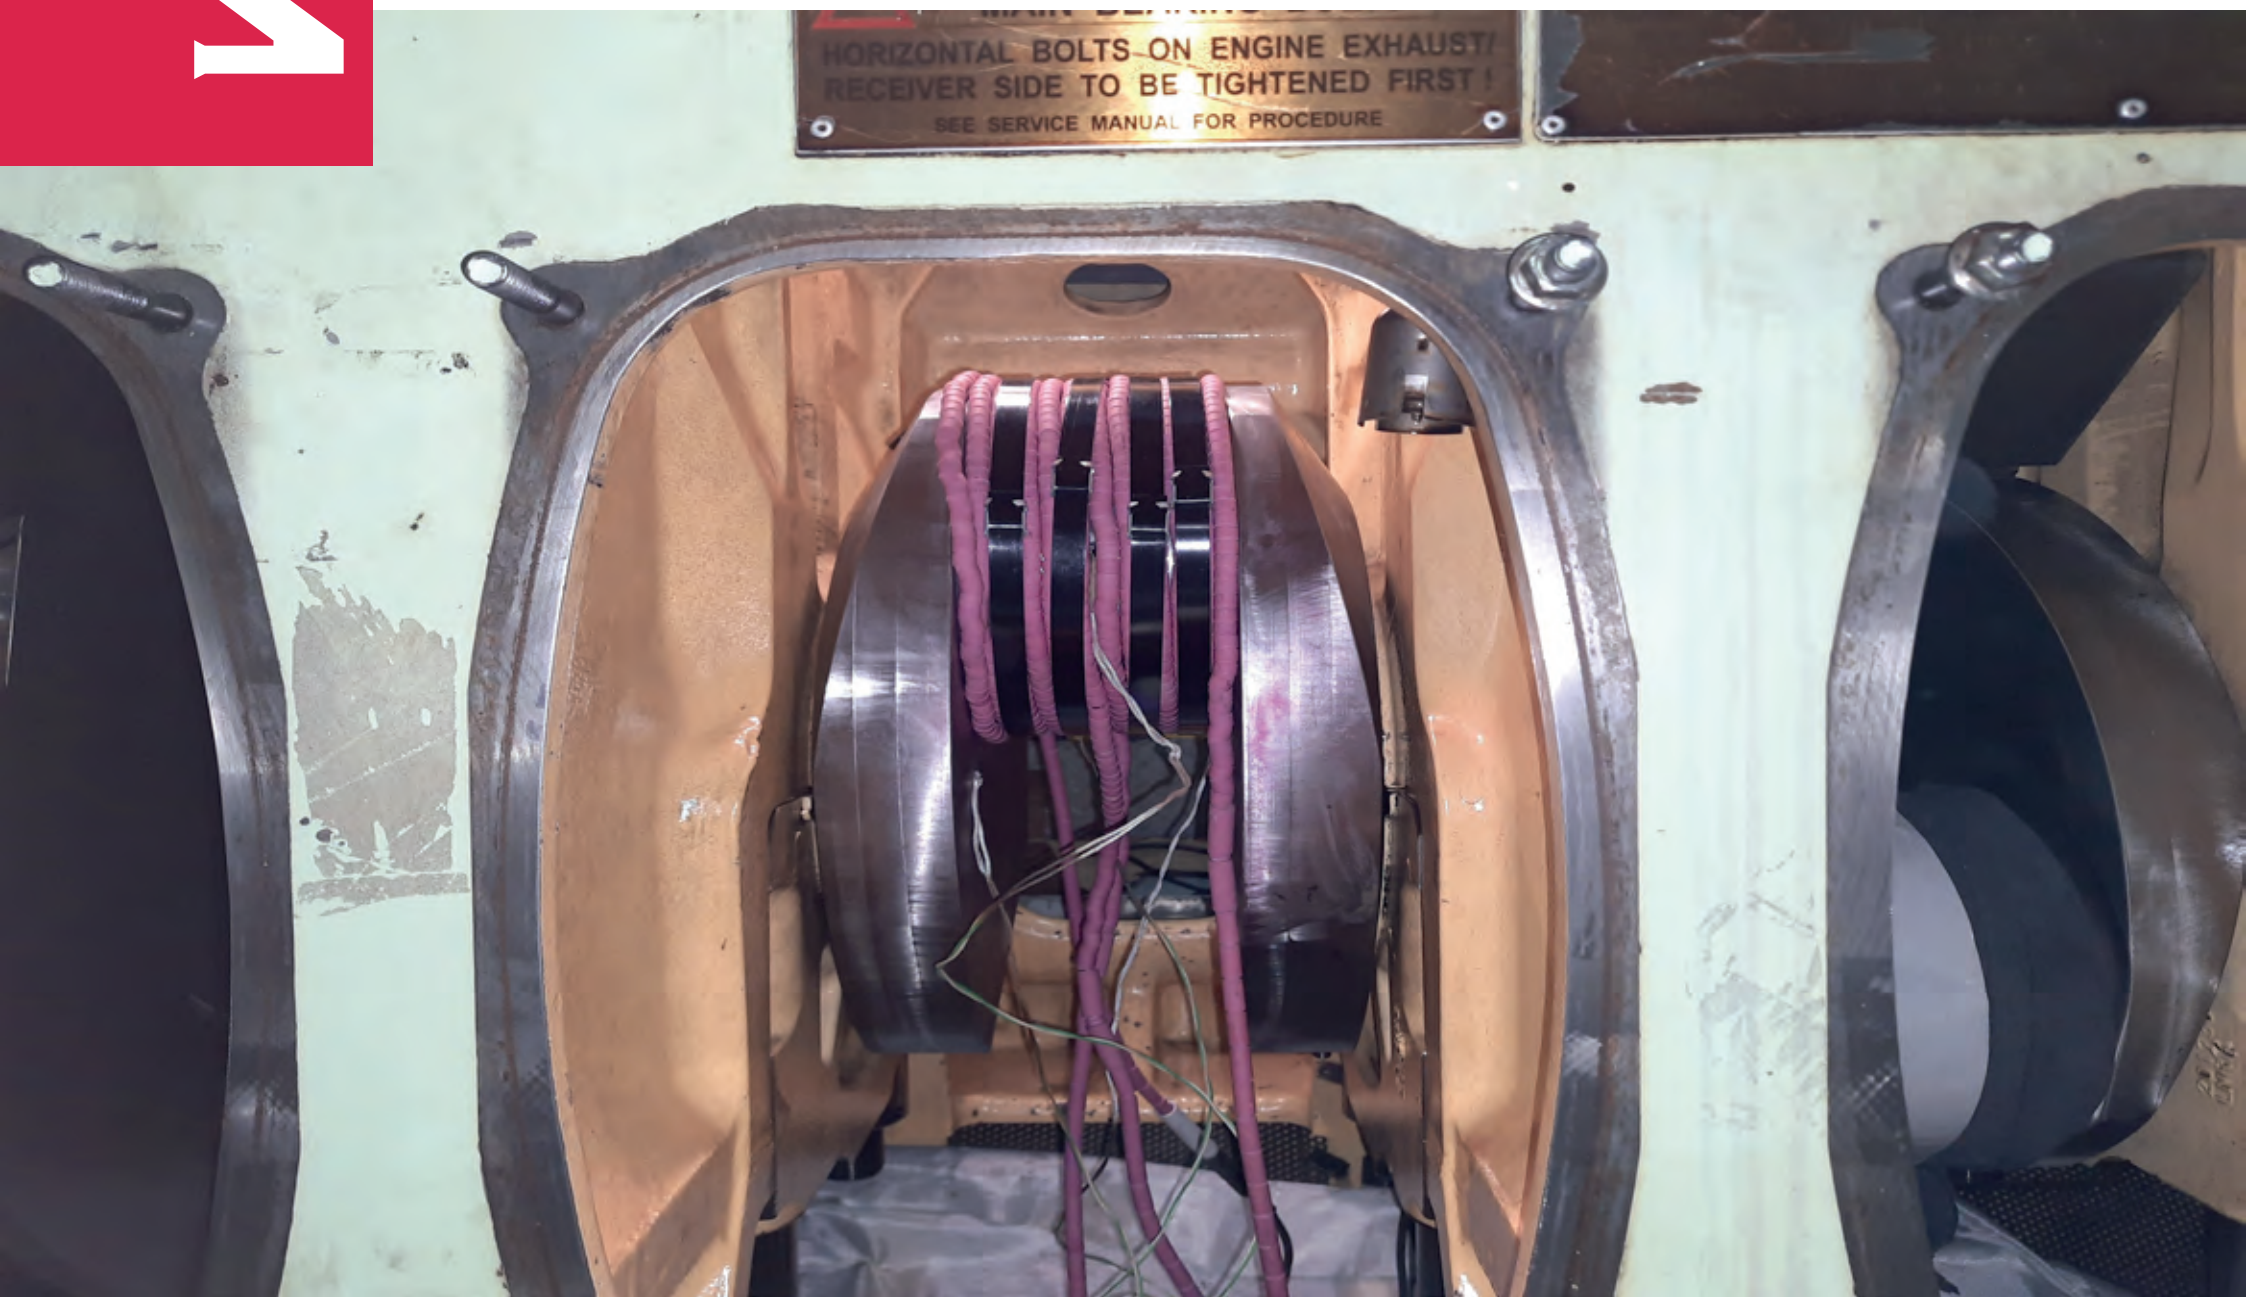
## Термическая обработка (отпуск) шатунной шейки

- Произведена термическая обработка (отпуск) шатунной шейки при помощи мобильного оборудования. В результате термической обработки твердость зон закаленной поверхности была снижена на 100 – 150 HB. Максимальное значение твердости после термообработки - 381 HB.

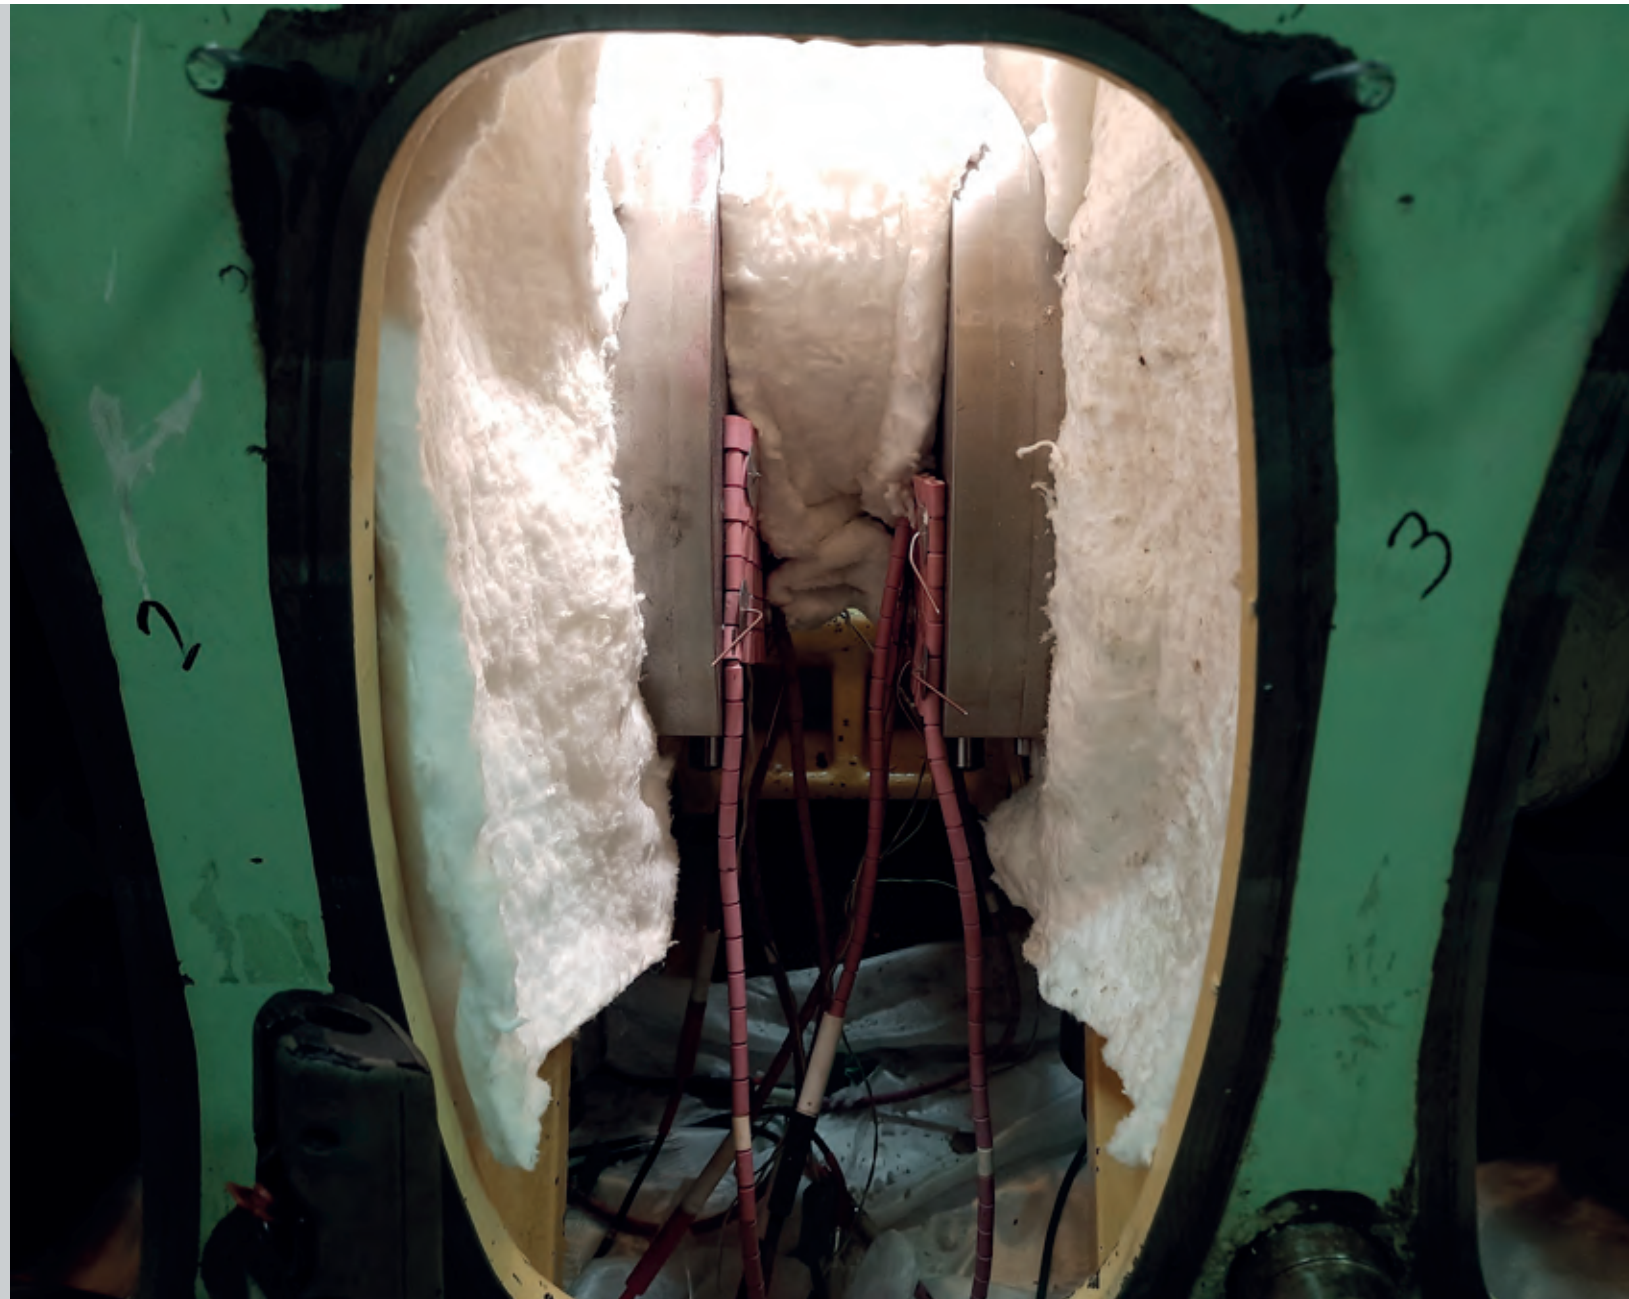
## Термическая обработка (отпуск) шатунной шейки

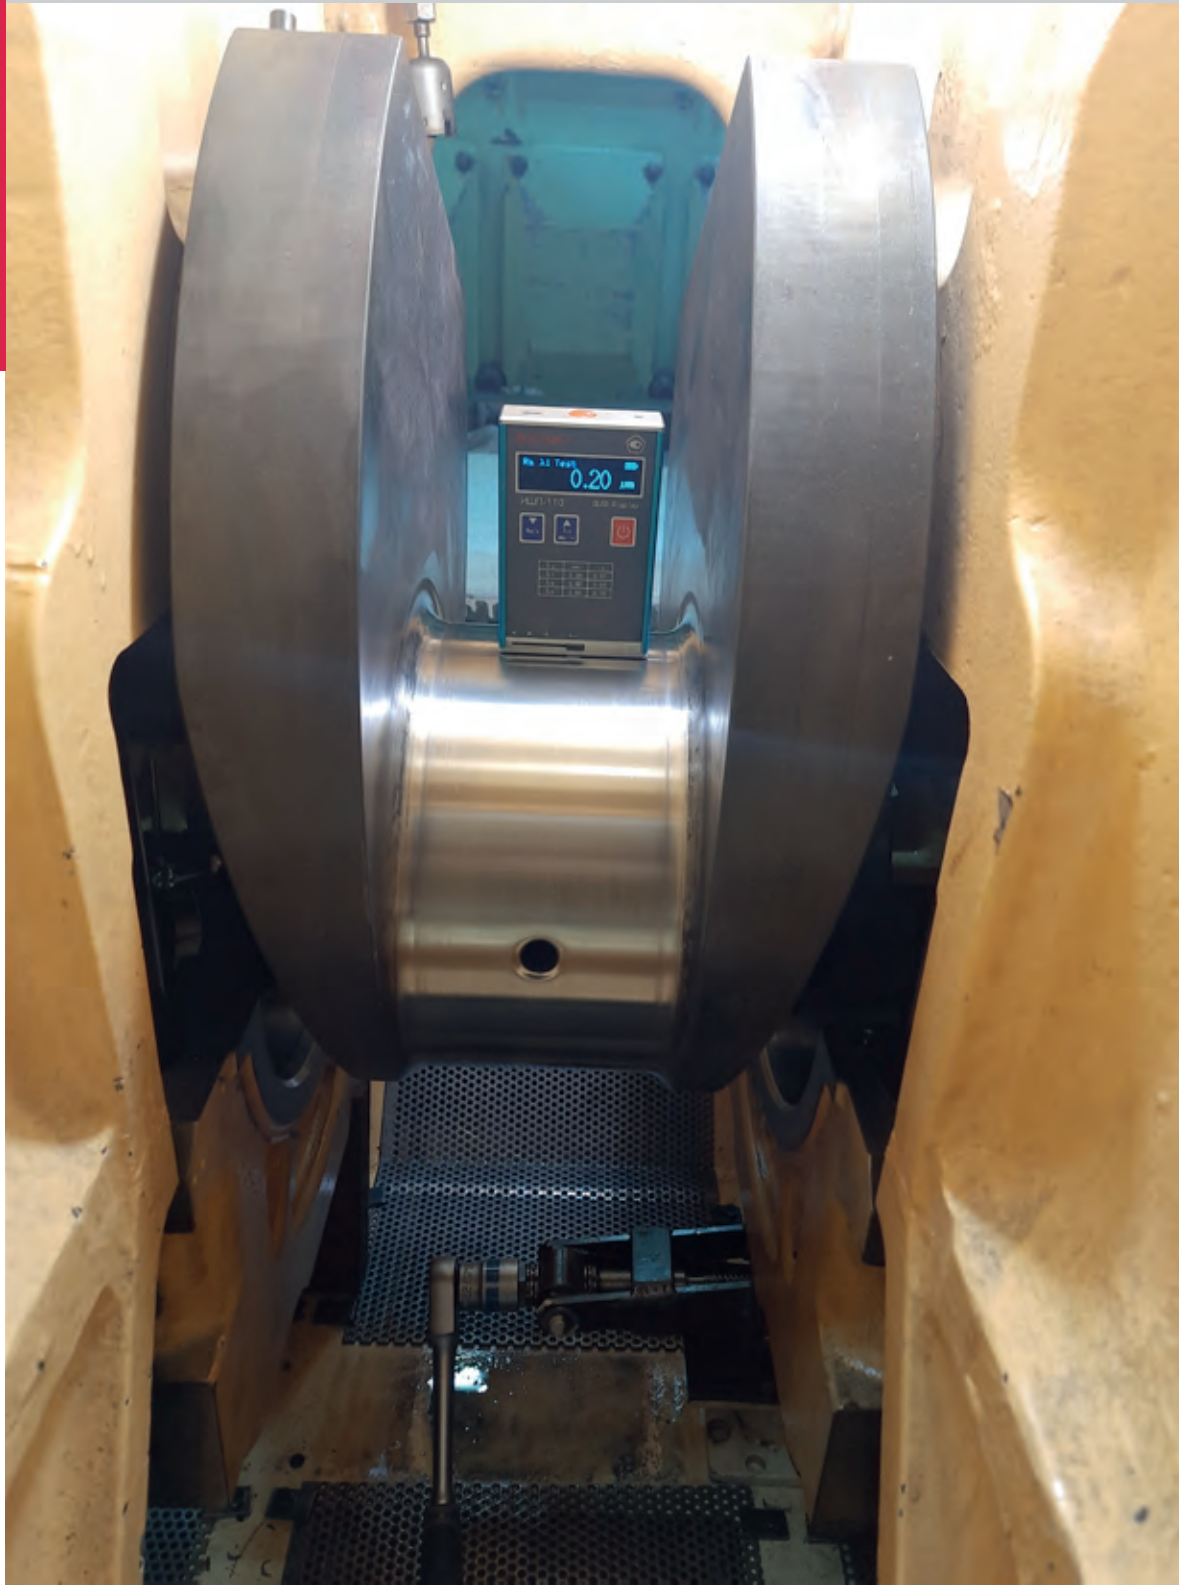
Финишная  
проточка и  
шлифовка  
шатунной  
шейки во  
второй  
ремонтный  
размер

- Выполнена финишная проточка и шлифовка шатунной шейки в ремонтный размер.
- Работы успешно завершены. В настоящее время, двигатель успешно эксплуатируется без каких либо ограничений.
