Ремонт трещины опорного  
бурта по в блоке цилиндров  
главного двигателя  
т/х «Феликс Дзержинский»  
по технологии «Металок»

ОТЧЕТ № 1697  
Февраль 2020 года

**Судно:** т/х «Феликс Дзержинский»  
**Объект:** Блок цилиндров ГД ЛБ, тип Г70Л-5  
**Место ремонта:** п. Октябрьский, Нижегородской обл.  
**Заказчик:** ООО «ВодоходЪ»

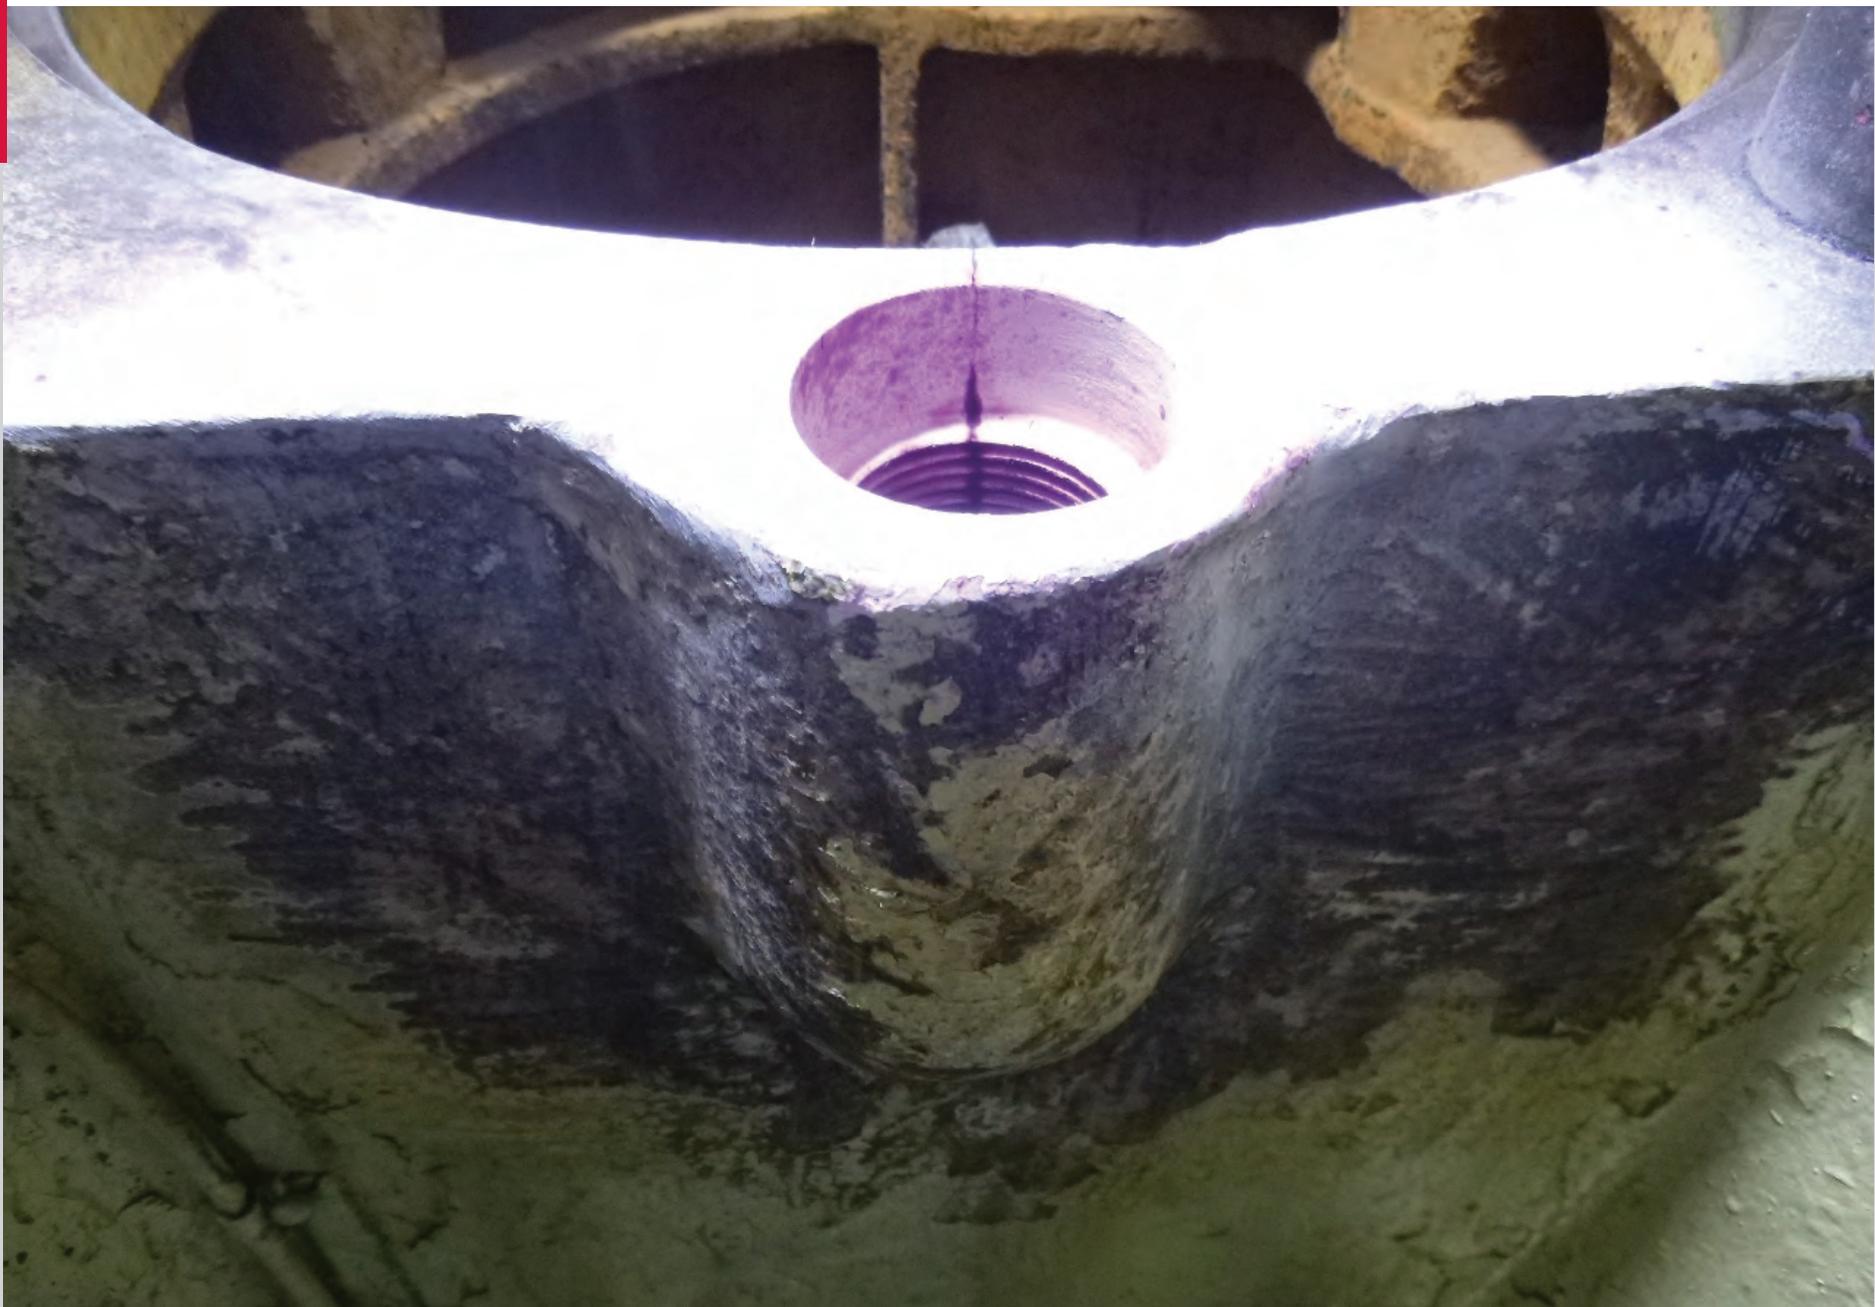
# 1. Инспекция трещины опорного бурта

По результатам проведенной капиллярной дефектоскопии цилиндра блока ГД ЛБ, тип Г70Л-5, выявлена трещина опорного бурта под втулку цилиндра с выходом из водяной полости охлаждения на внутреннюю резьбу в блоке цилиндров под шпильку крепления.
