Механическая обработка рубашки турбинного вала «по месту» (в корпусе гидроагрегата гидравлической турбины)

ОТЧЕТ № 8877

Заказчик: **Красноярская ГЭС**

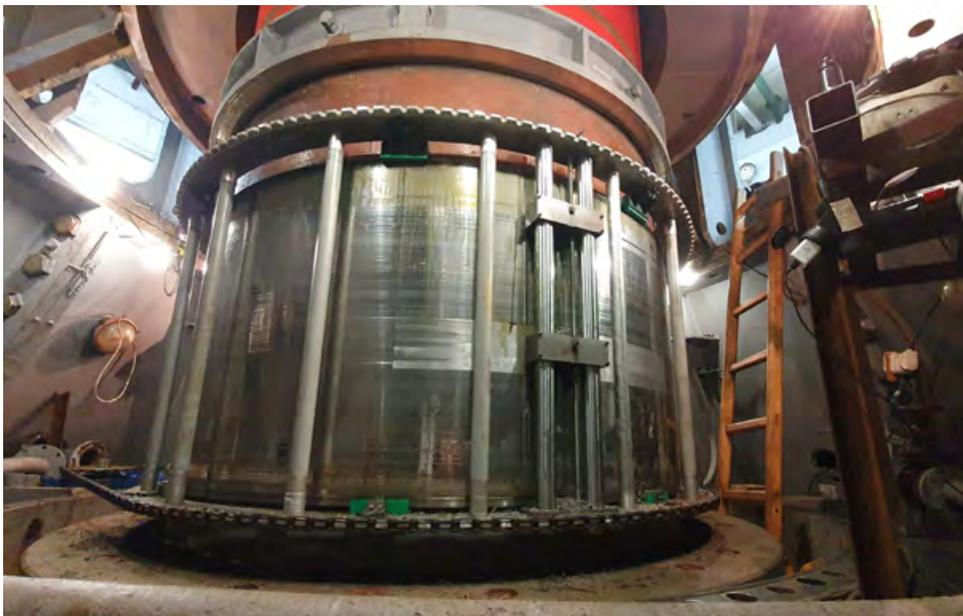
- Рубашка вала турбины гидравлической РО 115/5060-В-750 ЛМЗ гидроагрегата ст. №6.
- Номинальная мощность 508 МВт.
- Вес вала – 100 тонн.
- Длина вала – 7740 мм.
- Высота рубашки вала – 1040 мм.
- Диаметр рубашки наружный 2390 мм.

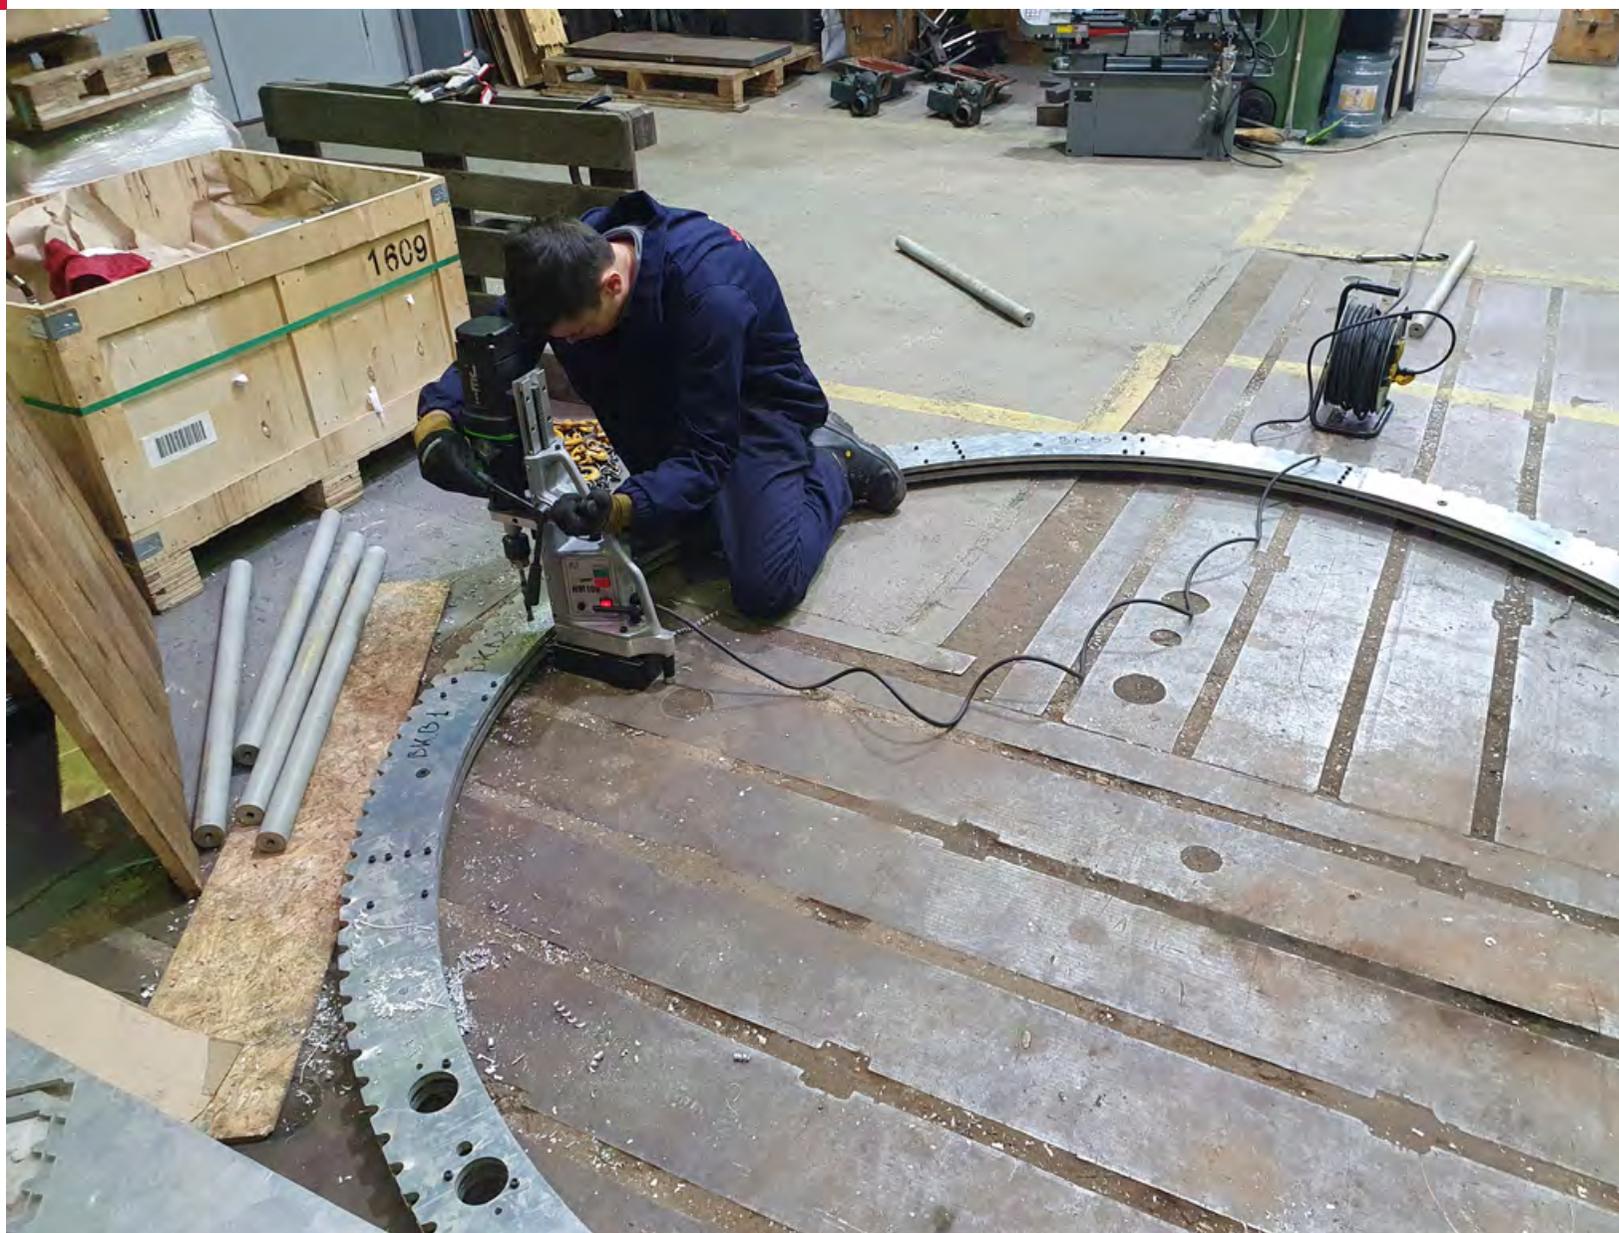
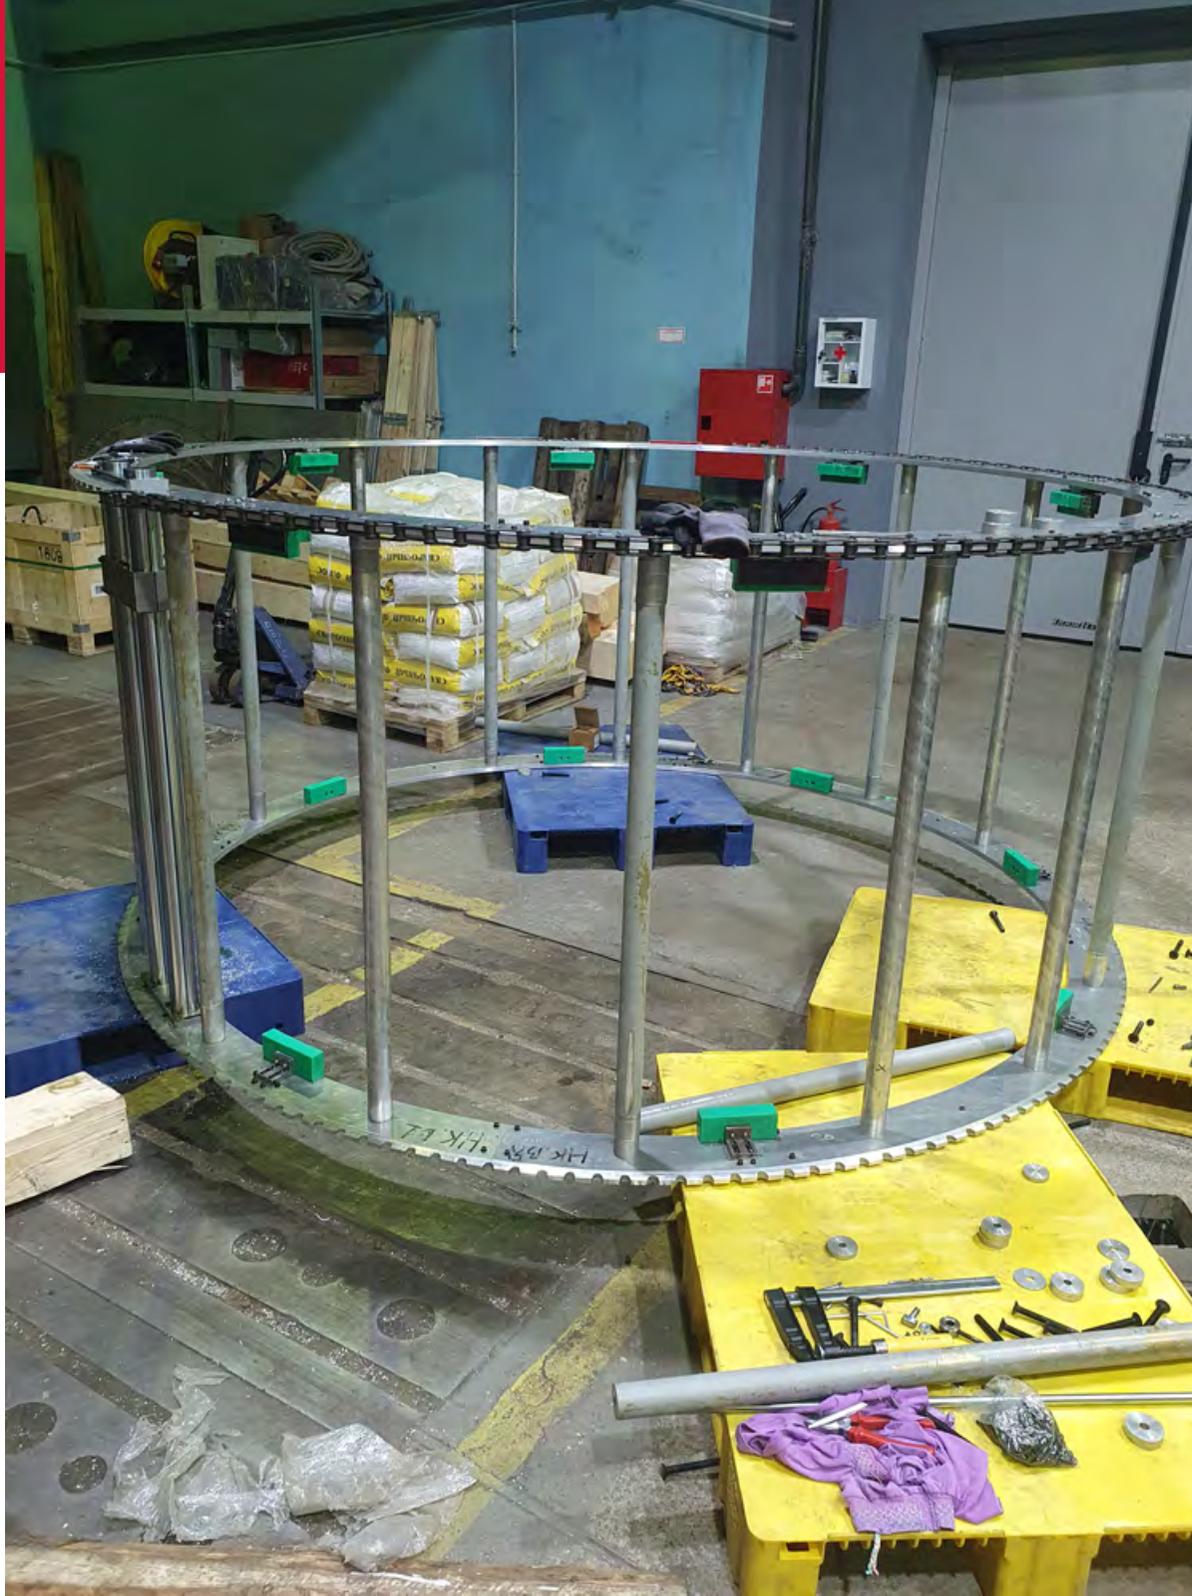
## Изготовление и подготовка станка в цехе НОРДВЕГ ИНЖИНИРИНГ

Изготовление  
и подготовка  
станка в цехе  
НОРДВЕГ  
ИНЖИНИРИНГ

Для выполнения задачи необходимо было в короткие сроки (1,5 месяца) разработать и изготовить станок для проточки валов диаметром 2390 мм. Эта задача была успешно выполнена в установленное время.

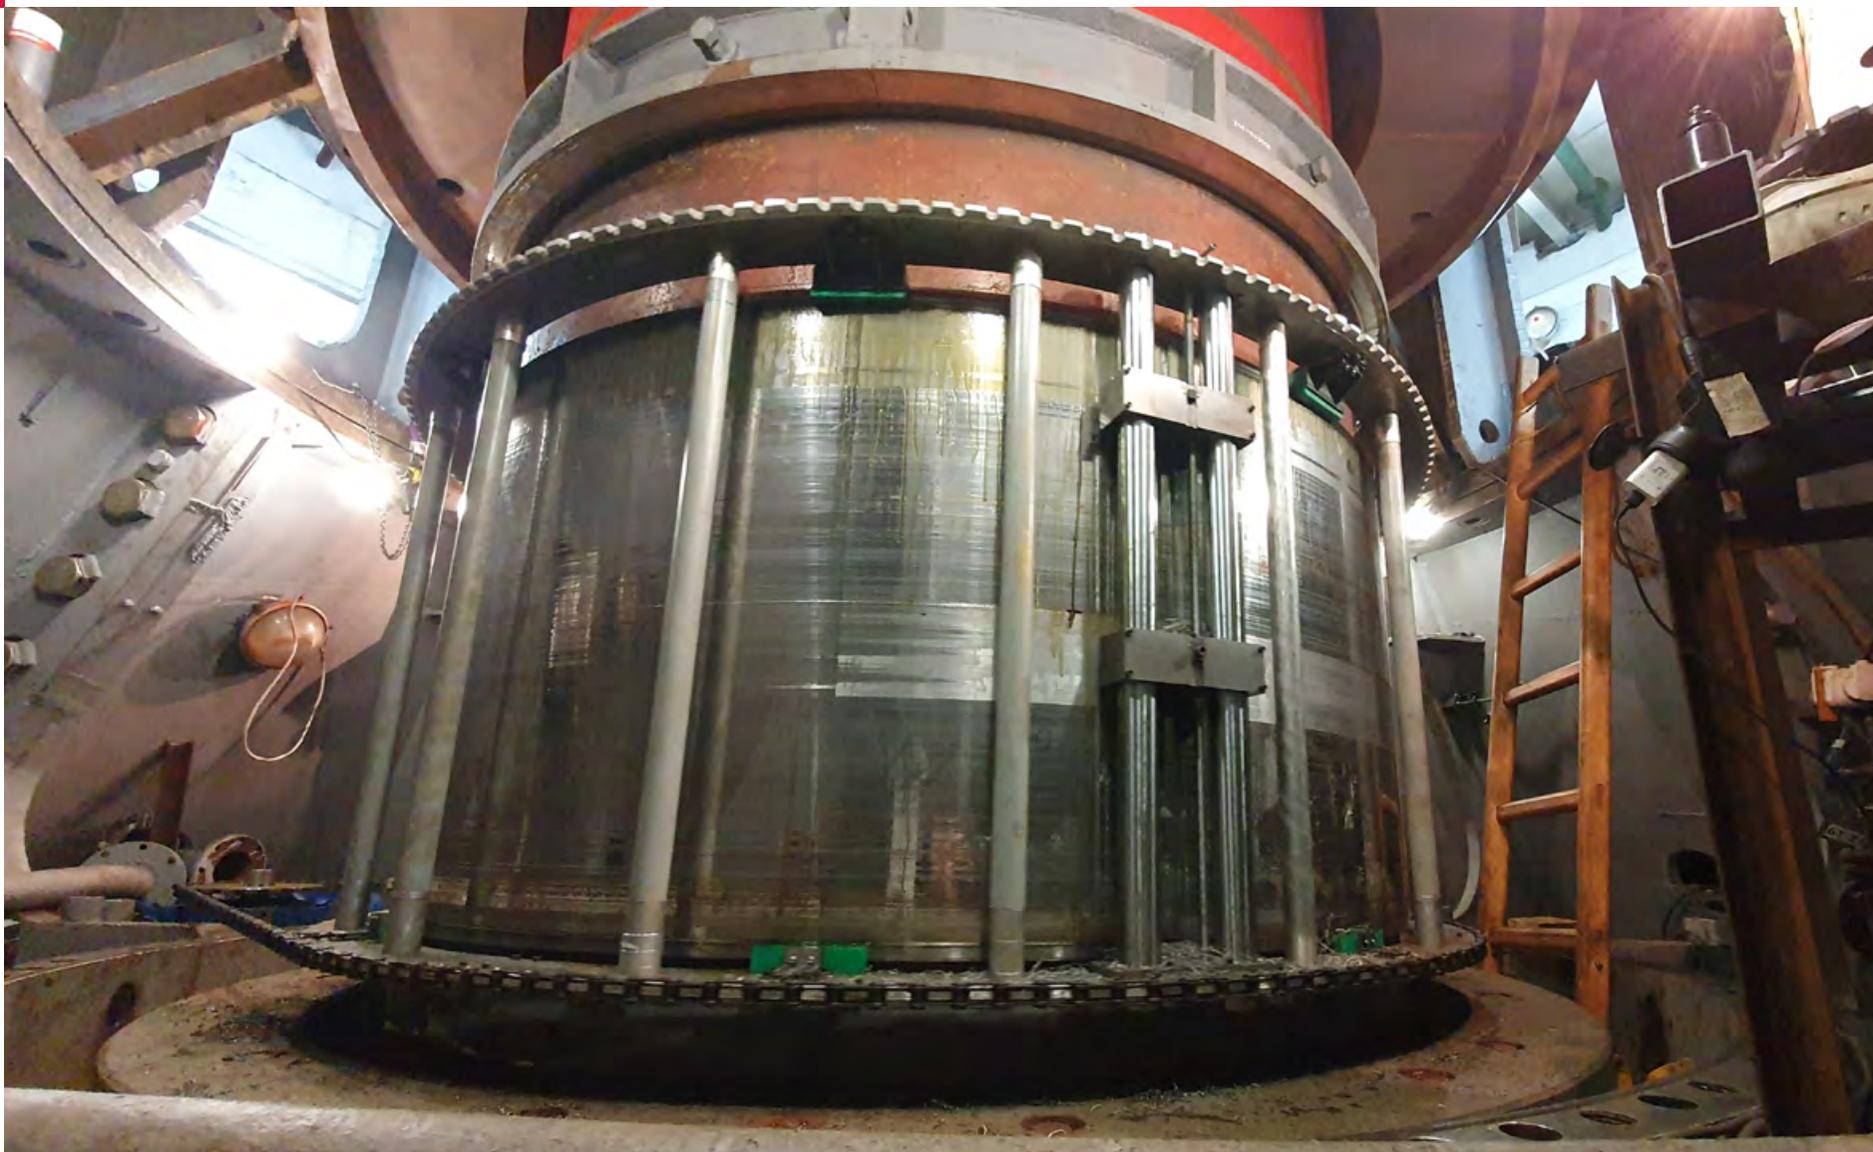
# Начало выполнения работ по проточке на объекте

Зона  
максимальных  
поверхностных  
дефектов

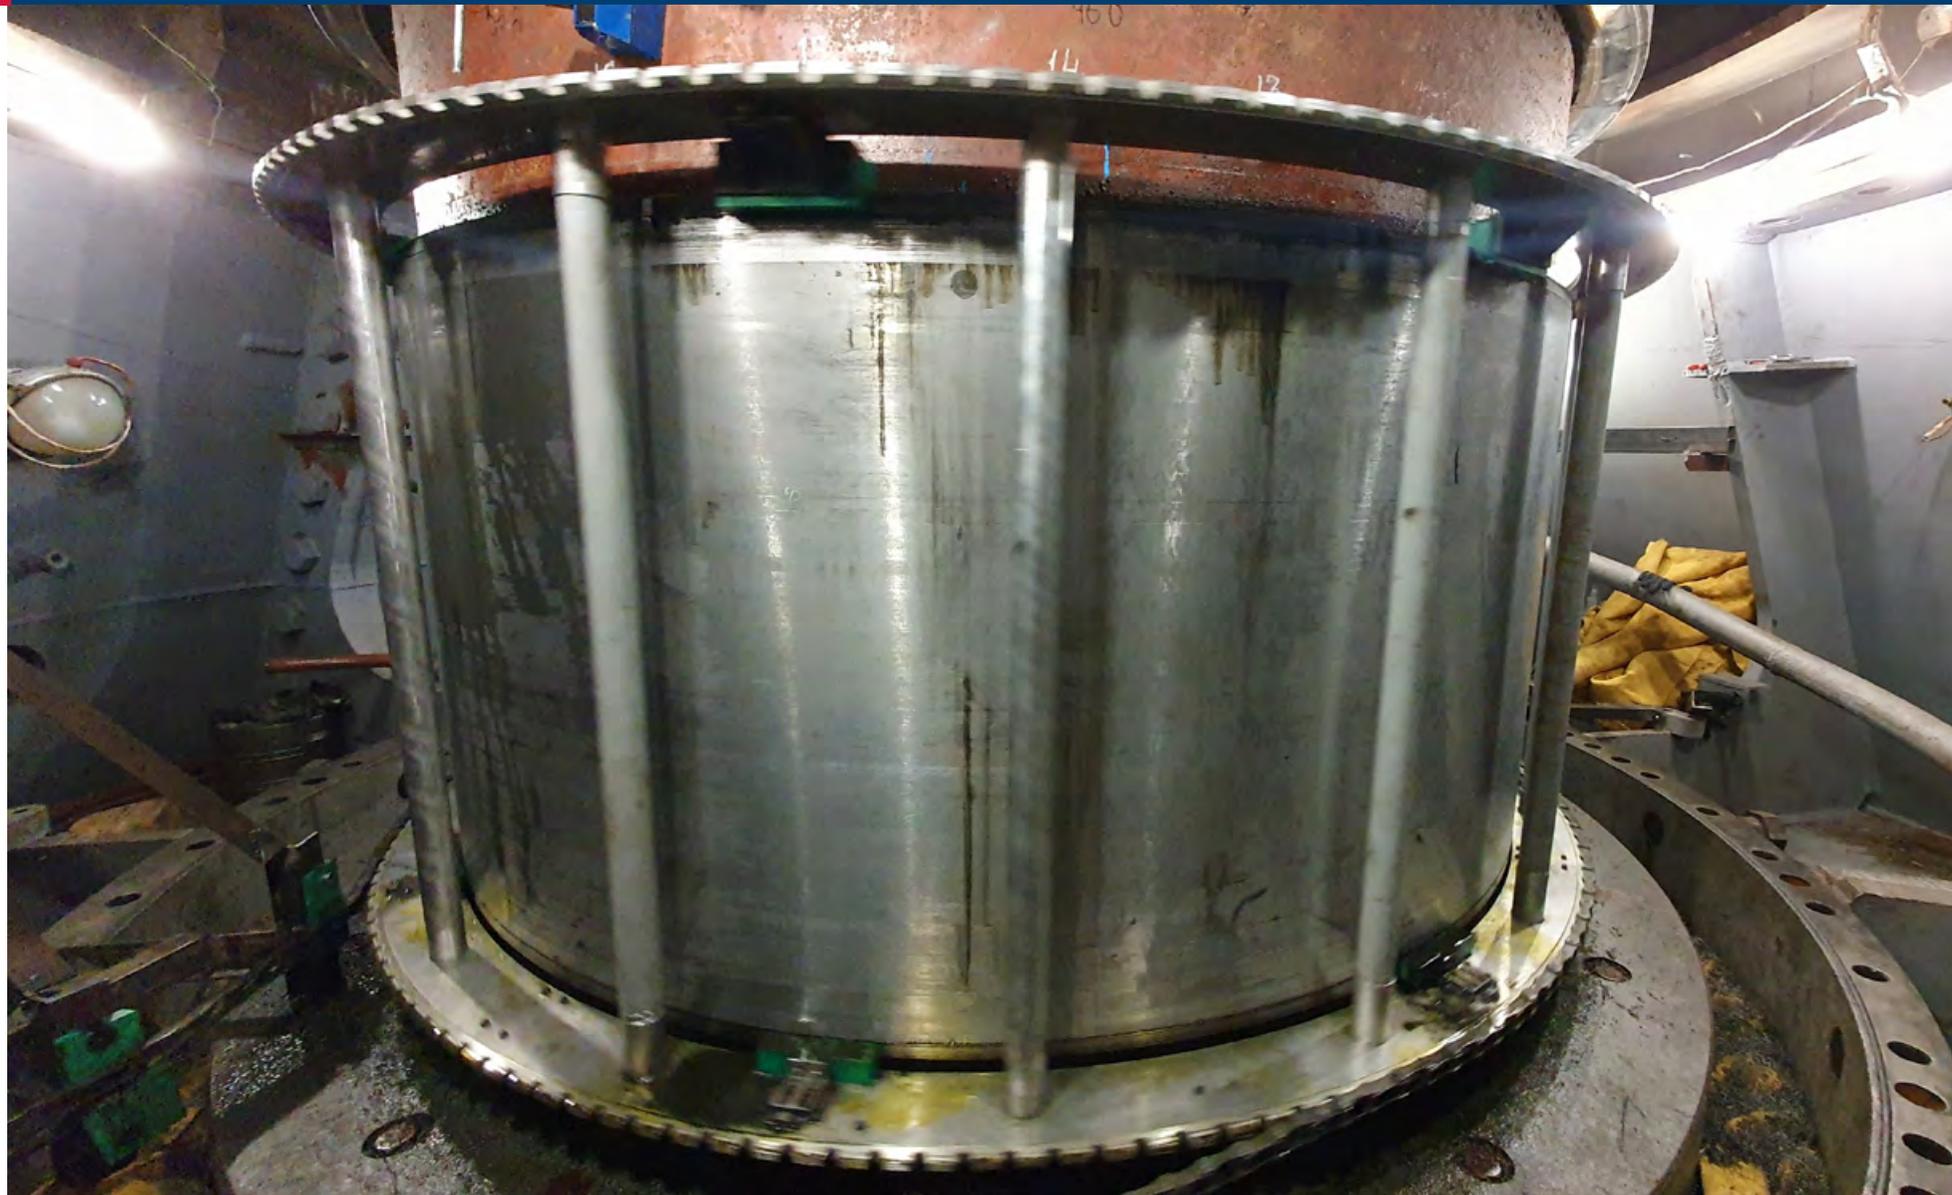
Полное удаление  
поверхностных дефектов

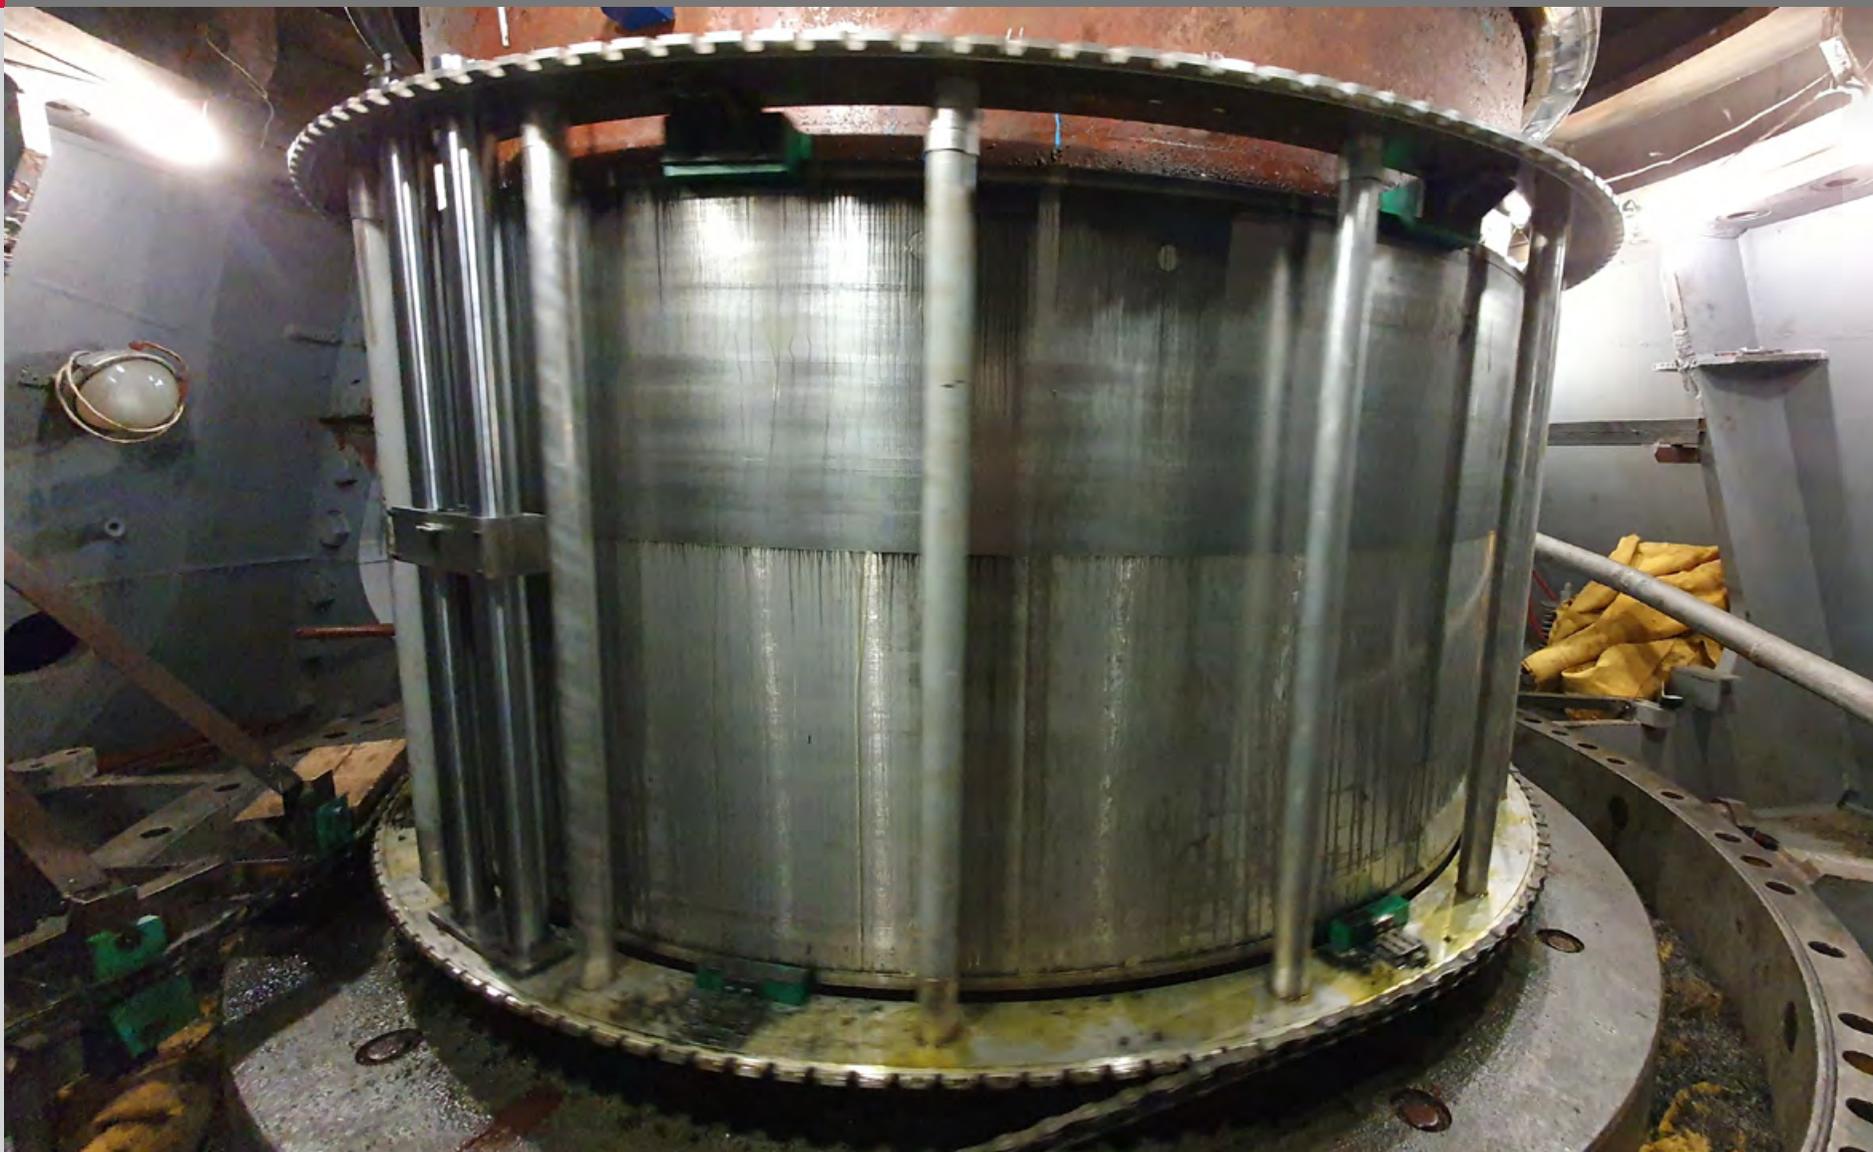
# Полировка рабочей поверхности

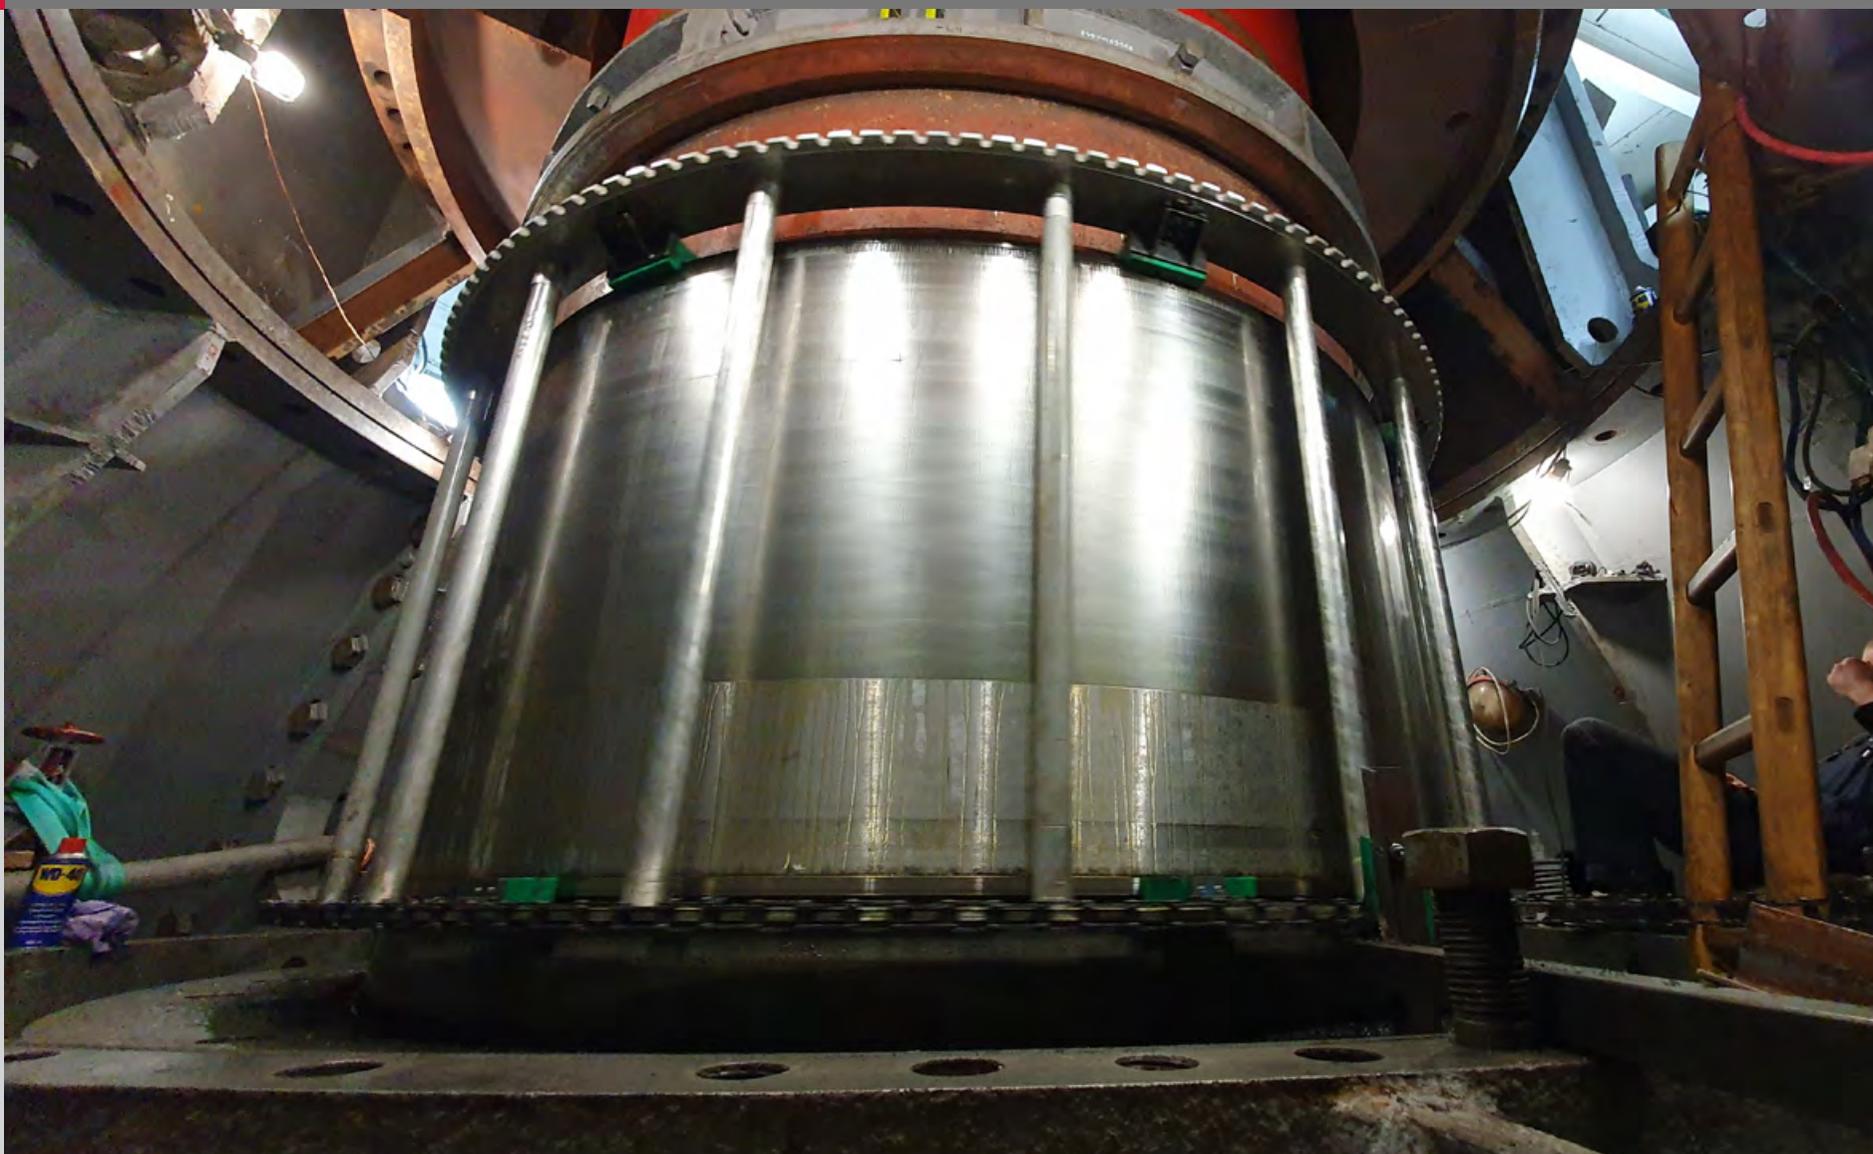
# Полировка рабочей поверхности

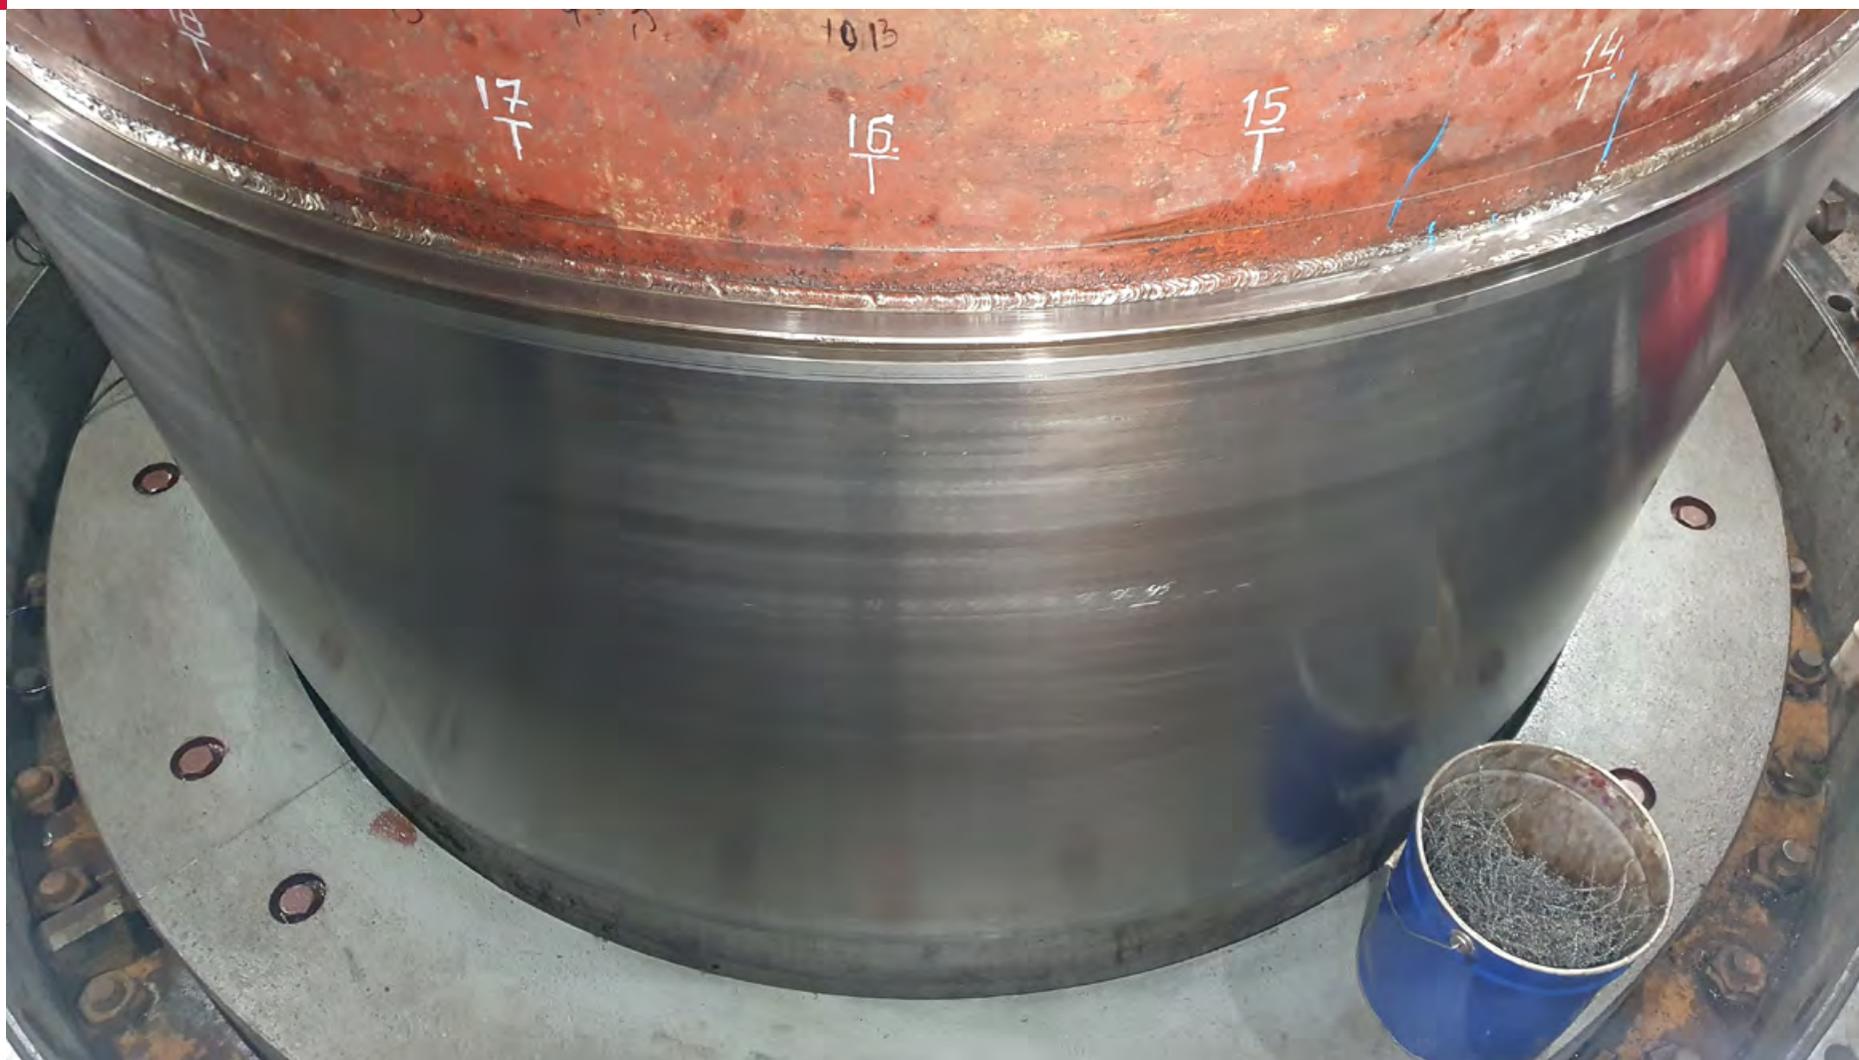
# Результат выполненных работ

- для устранения поверхностных дефектов шейки снят слой металла более 1,80 мм на сторону;
- геометрические параметры и шероховатость рубашки вала приведены к нормативным значениям;
- вибрация и бой ротора работающего гидроагрегата снижены до допустимых значений (показания улучшились более чем в 3 раза);
- работы по обработке рубашки вала на штатном месте осуществлялись параллельно с другими видами работ и были выполнены в соответствии с заявленным графиком, что позволило электростанции завершить капитальный ремонт в установленный срок;
- заказчик избежал высоких издержек и финансовых потерь, связанных с необходимостью проточки вала в заводских условиях и продлением ремонта гидроагрегата на значительный срок.

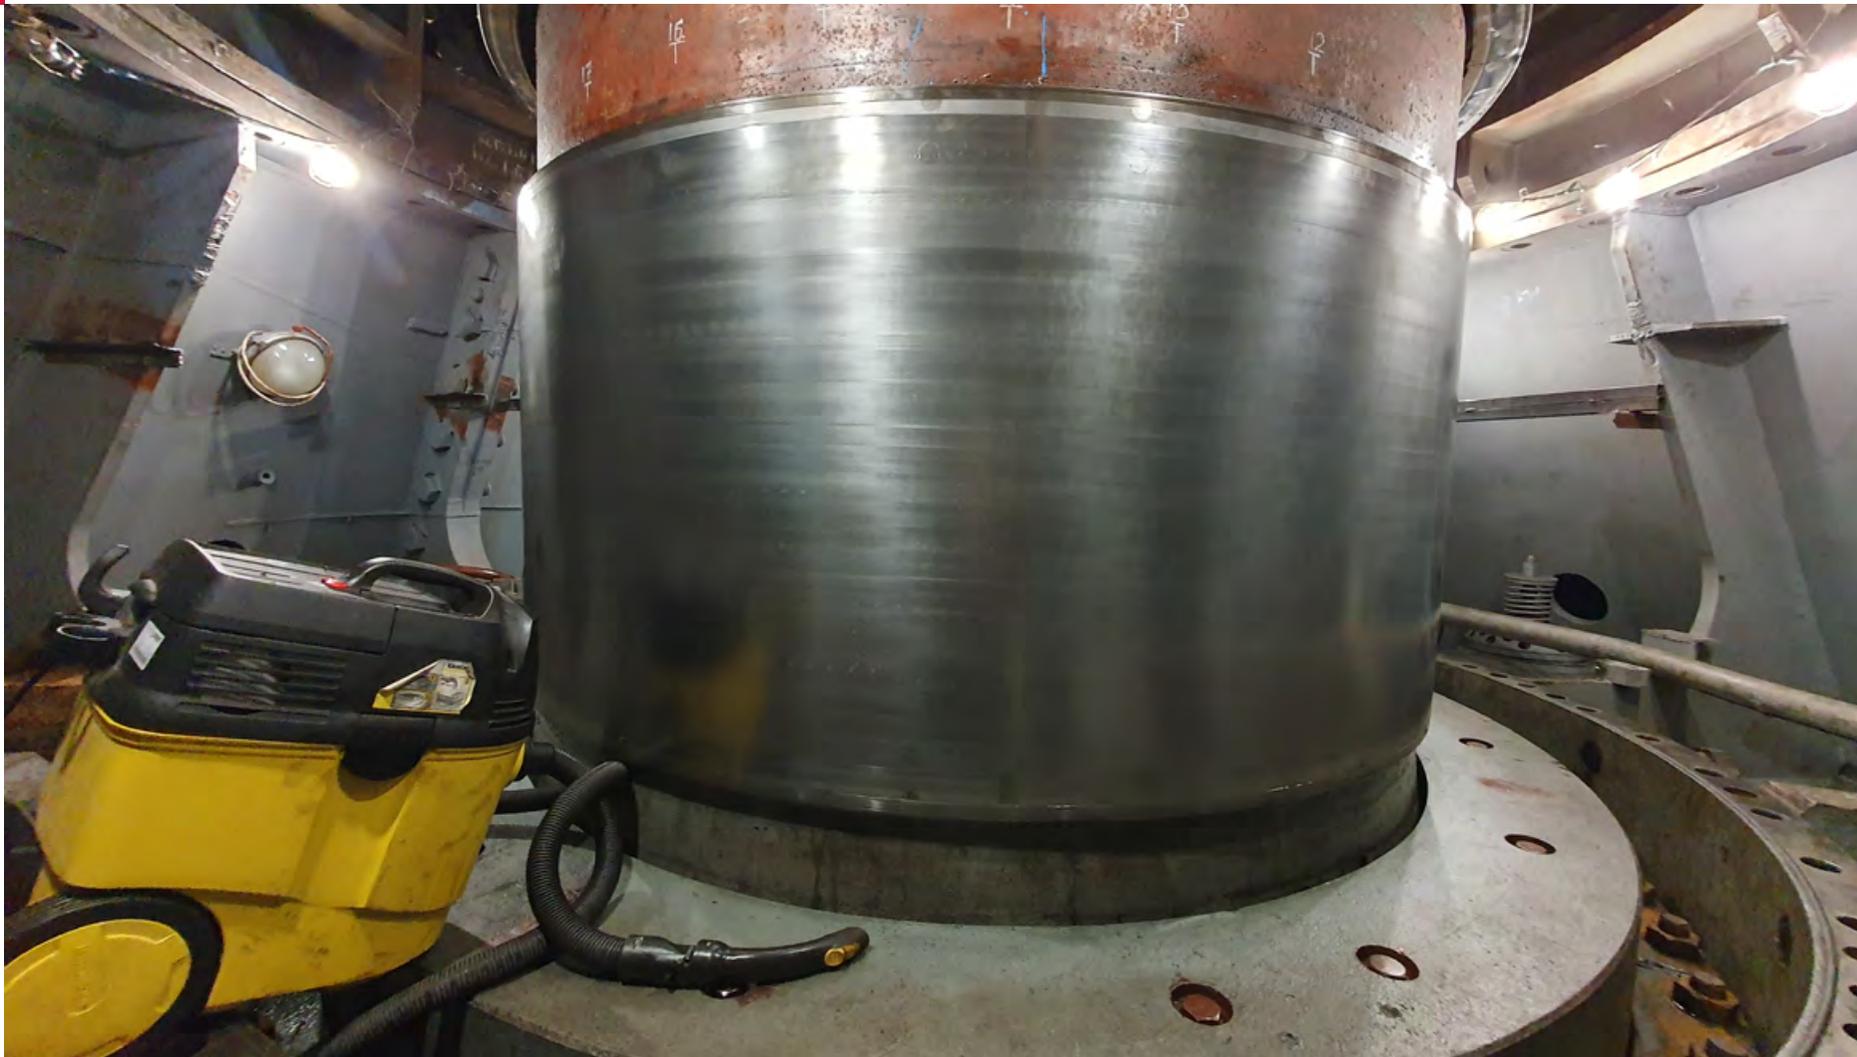
# Результат выполненных работ
