**ОТЧЕТ О ВЫПОЛНЕННЫХ  
РЕМОНТНЫХ РАБОТАХ № 8729****Дата ремонта**  
июнь 2020 года**Заказчик**  
АО «Каустик»**Регион**  
Волгоградская область**Описание объекта ремонта**

Поврежденные шпильки корпусных деталей паровой турбины.

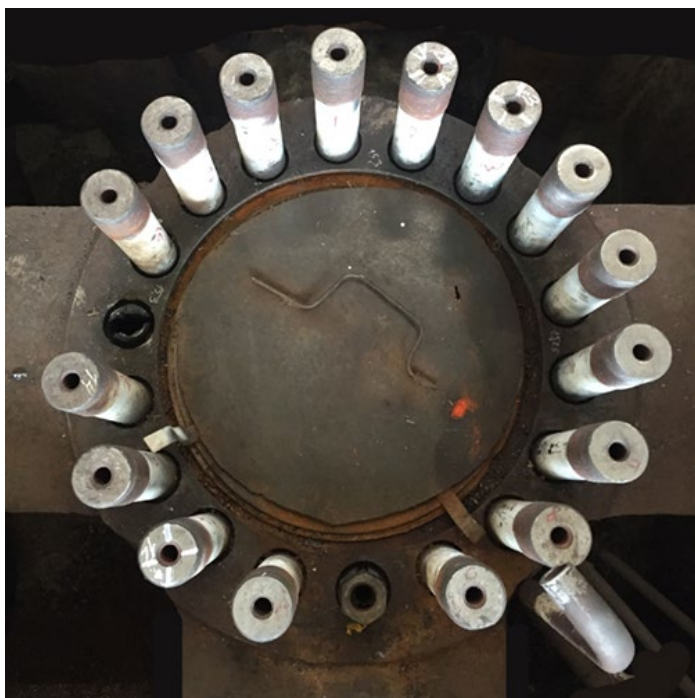
По результатам ультразвуковой дефектации шпильки корпусных деталей паровой турбины имели микротрещины и подлежали замене. Демонтировать стандартными методами поврежденный крепеж не удалось.

- произведен монтаж технологической оснастки для крепления устройства на магнитном основании для сверления металла;
- срезана выступающая часть шпилек, подлежащих замене;
- выполнена сверловка в центре шпильки на всю оставшуюся глубину;
- прослаблены тонкие стенки шпилек без повреждения ответной резьбовой части, после чего удалены;
- произведена последующая калибровка резьбовых отверстий.
