ОТЧЕТ О ВЫПОЛНЕННЫХ
РЕМОНТНЫХ РАБОТАХ №8680

Заказчик
ПАО «ТГК-1»

Крышка турбины гидроагрегата типа ПЛ 20/811 – В-742т

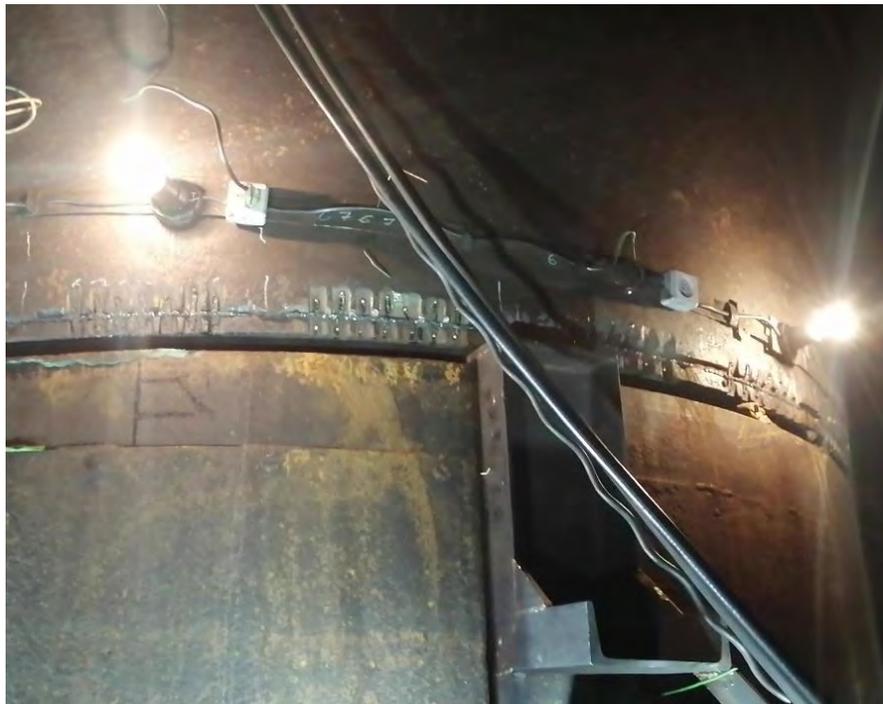
Из-за длительной эксплуатации в основании нижней части направляющего конуса крышки гидротурбины возникла сквозная трещина по окружности длиной 3550 мм. Материал крышки – чугун, толщина в зоне трещины 35-40 мм. Доступ к трещине затруднен конструктивными особенностями гидроагрегата.

Ремонт трещины по технологии «Металок»:

- установка ключей «МЕТАЛОК» снаружи и внутри конуса крышки;
- установка внахлест друг на друга и расклепывание шпилек «МЕТАЛАЙС» по всей длине трещины снаружи и внутри конуса крышки;
- установка угловых ключей «Мастерлок».
