Ремонт  
коленчатого вала  
судового двигателя  
Bergen,  
тип C25/33L6A

ОТЧЕТ № 8802  
Октябрь-Ноябрь 2021 года  
Регион: Санкт-Петербург

# НОРДВЕГ ИНЖИНИРИНГ

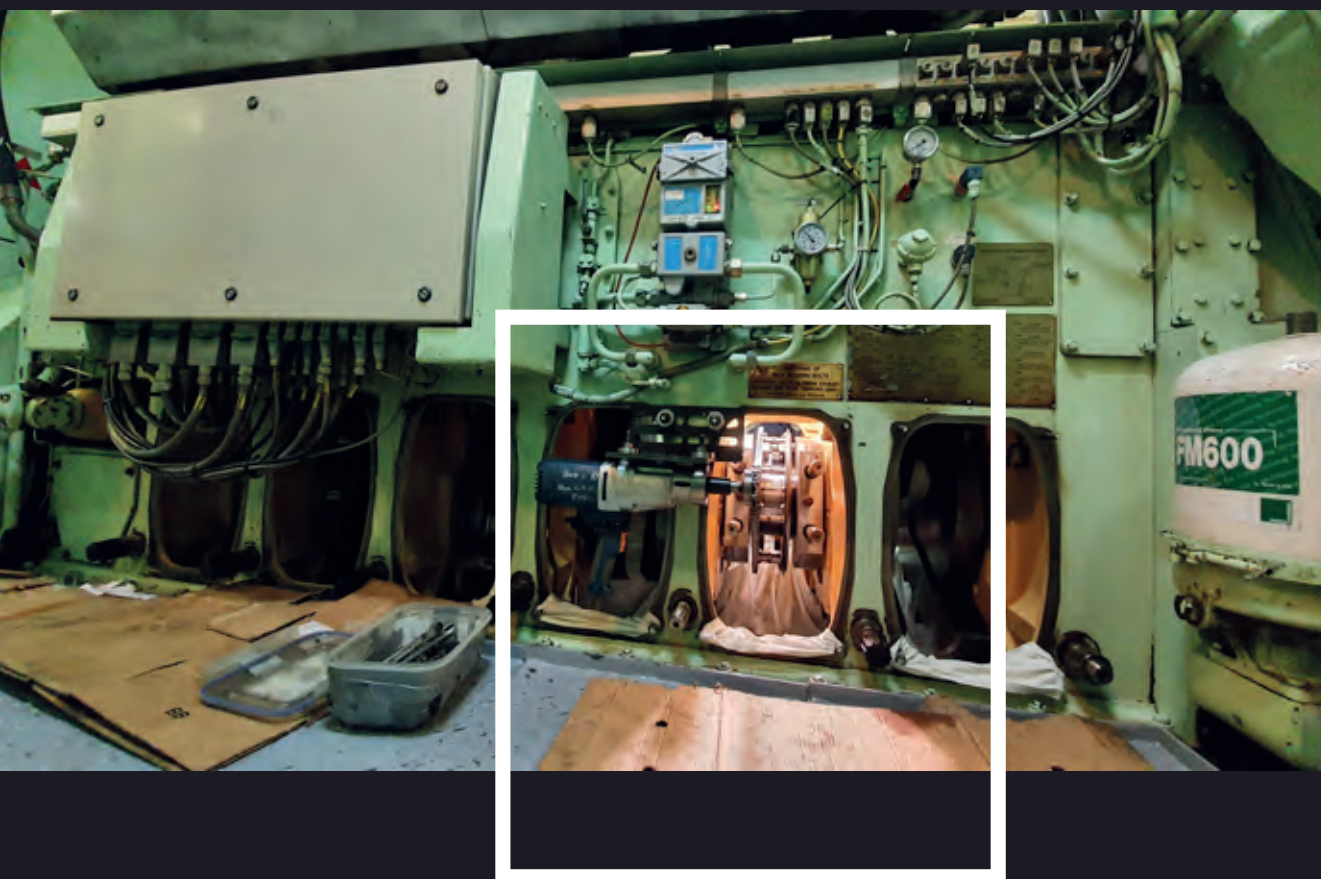
**Аварийные  
повреждения  
шатунной  
шейки**

В результате произошедшей аварии двигателя на коленчатом вале была повреждена шатунная шейка №2. Поверхностная твердость поврежденной шейки местами превышала 500 HB. Коленчатый вал был деформирован, «бой» на соседних рамовых шейках в 3 раза превышал допустимые значения (до 0,14 мм).
