Ремонт трещины опорного  
бурта по в блоке цилиндров  
главного двигателя  
т/х «Феликс Дзержинский»  
по технологии «Металок»

ОТЧЕТ № 1697  
Февраль 2020 года

**Судно:** т/х «Феликс Дзержинский»  
**Объект:** Блок цилиндров ГД ЛБ, тип Г70Л-5  
**Место ремонта:** п. Октябрьский, Нижегородской обл.  
**Заказчик:** ООО «ВодоходЪ»

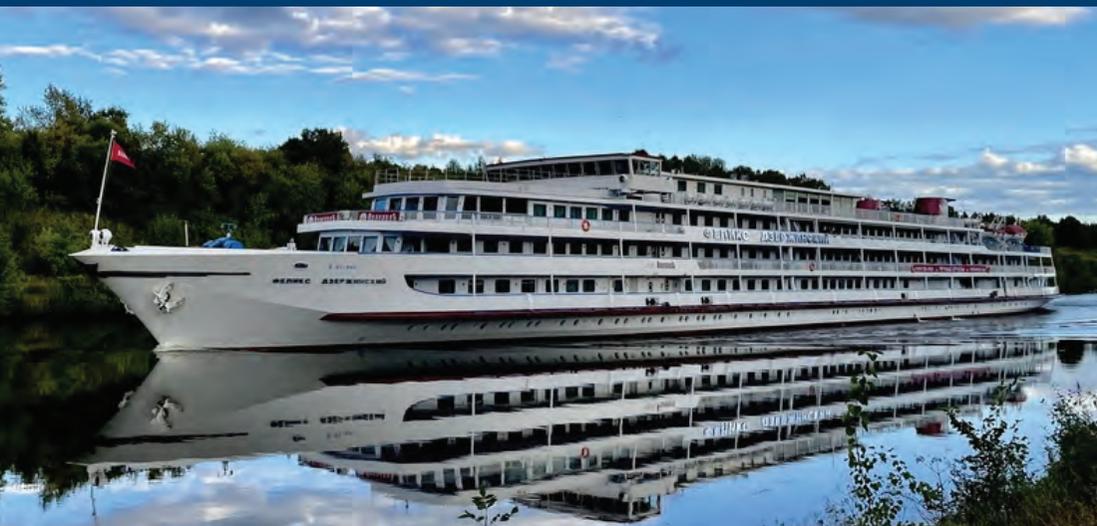
По результатам проведенной капиллярной дефектоскопии цилиндра блока ГД ЛБ, тип Г70Л-5, выявлена трещина опорного бурта под втулку цилиндра с выходом из водяной полости охлаждения на внутреннюю резьбу в блоке цилиндров под шпильку крепления.

Ремонт трещины опорного бурта под цилиндговую втулку в блоке цилиндров левого главного двигателя по технологии «Металок» с установкой ремонтной вставки:

- определение размеров и границ установки ремонтной вставки;
- подгонка изготовленной ремонтной вставки к ранее подготовленному месту;
- установка по всему периметру примыкания ремонтной вставки и основного металла блока цилиндров ключей «Металок»;
- установка по всему периметру примыкания ремонтной вставки и основного металла блока цилиндров шпилек «Металайс»;
- шлифовка опорного бурта под втулку с использованием переносного оборудования «Chris-Marine»
